## 改善箇所説明図

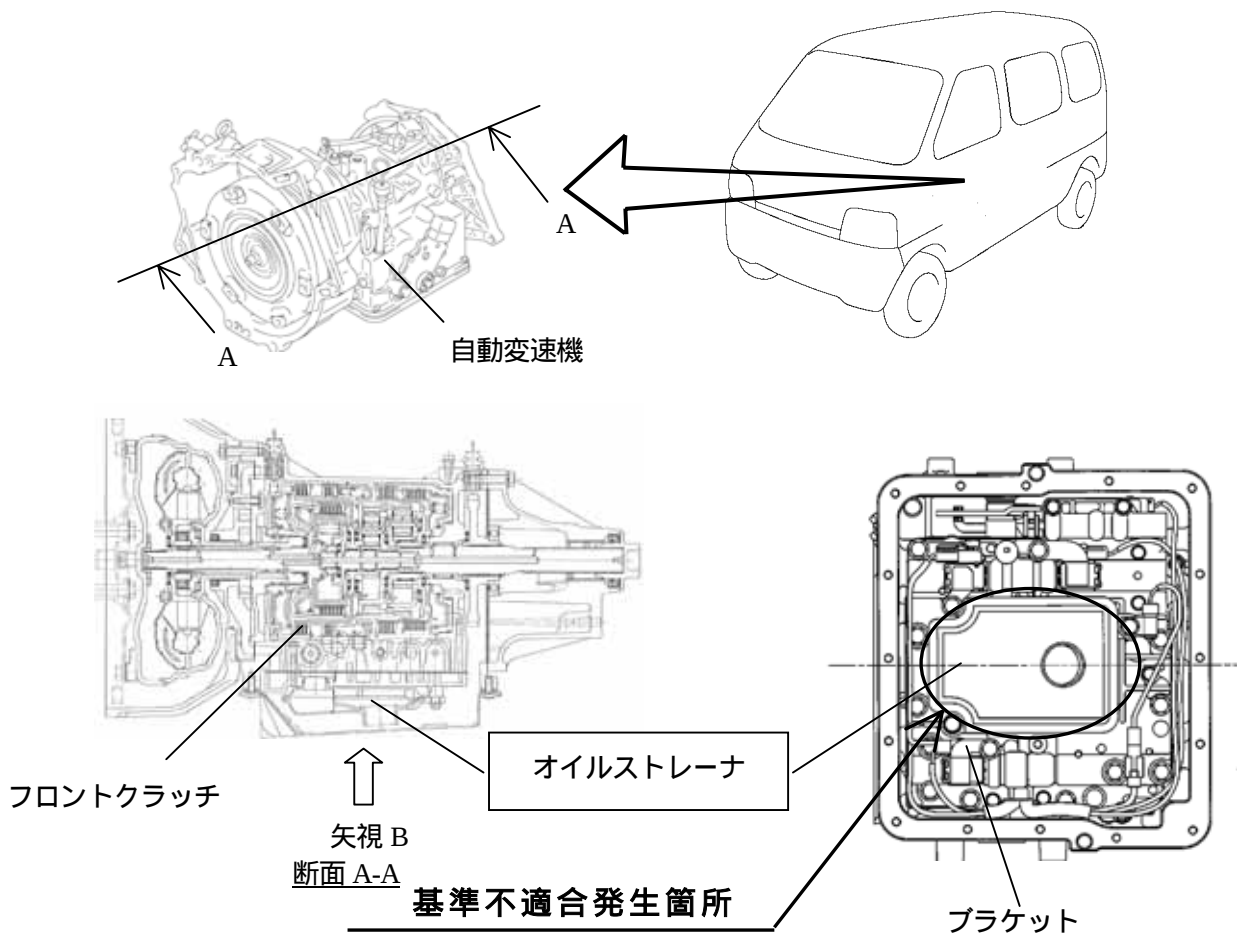
自動変速機のオイルストレーナの容量が不足しているため、クラッチ摩耗粉によりオイルストレーナが目詰まりし、作動油圧が不足することがある。そのため、そのままの状態で使用を続けると、走行不能となるおそれがある。または、作動油圧変動が大きくなり自動変速機内シフトソレノイド(No.1)のブラケットが破損し、フロントクラッチの作動油圧が不足して加速不良や後退不能となるおそれがある。

全車両、オイルストレーナを容量アップした対策品と交換するとともに、補強ブラケットを追加する。
