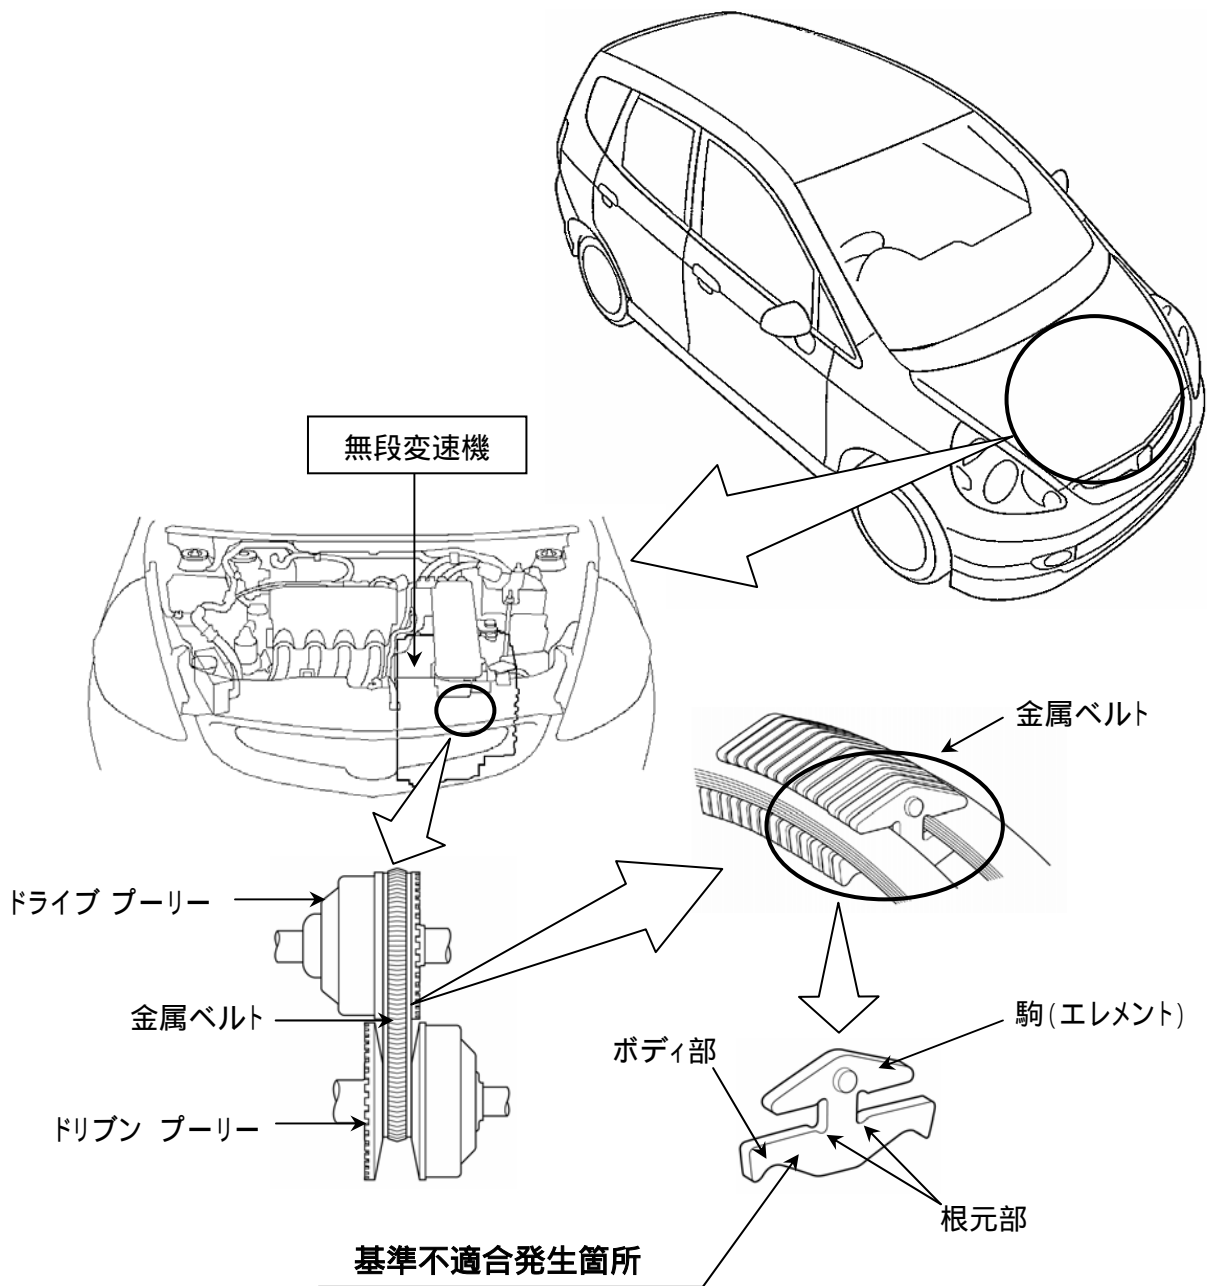
ベルト式無段変速機（CVT）の金属ベルトを構成している駒（エレメント）のプレス加工後の切り離しが不適切なため、エレメントのボディ部を変形させたものがある。そのため、走行時の負荷がエレメント根元部に集中し亀裂を生じ、最悪の場合、破断して破断片が金属ベルトとプーリーの間に噛み込み、金属ベルトが破断して走行不能となるおそれがある。

全車両、無段変速機を良品と交換する。

注：  は交換部品を示す。
