## 改善箇所説明図

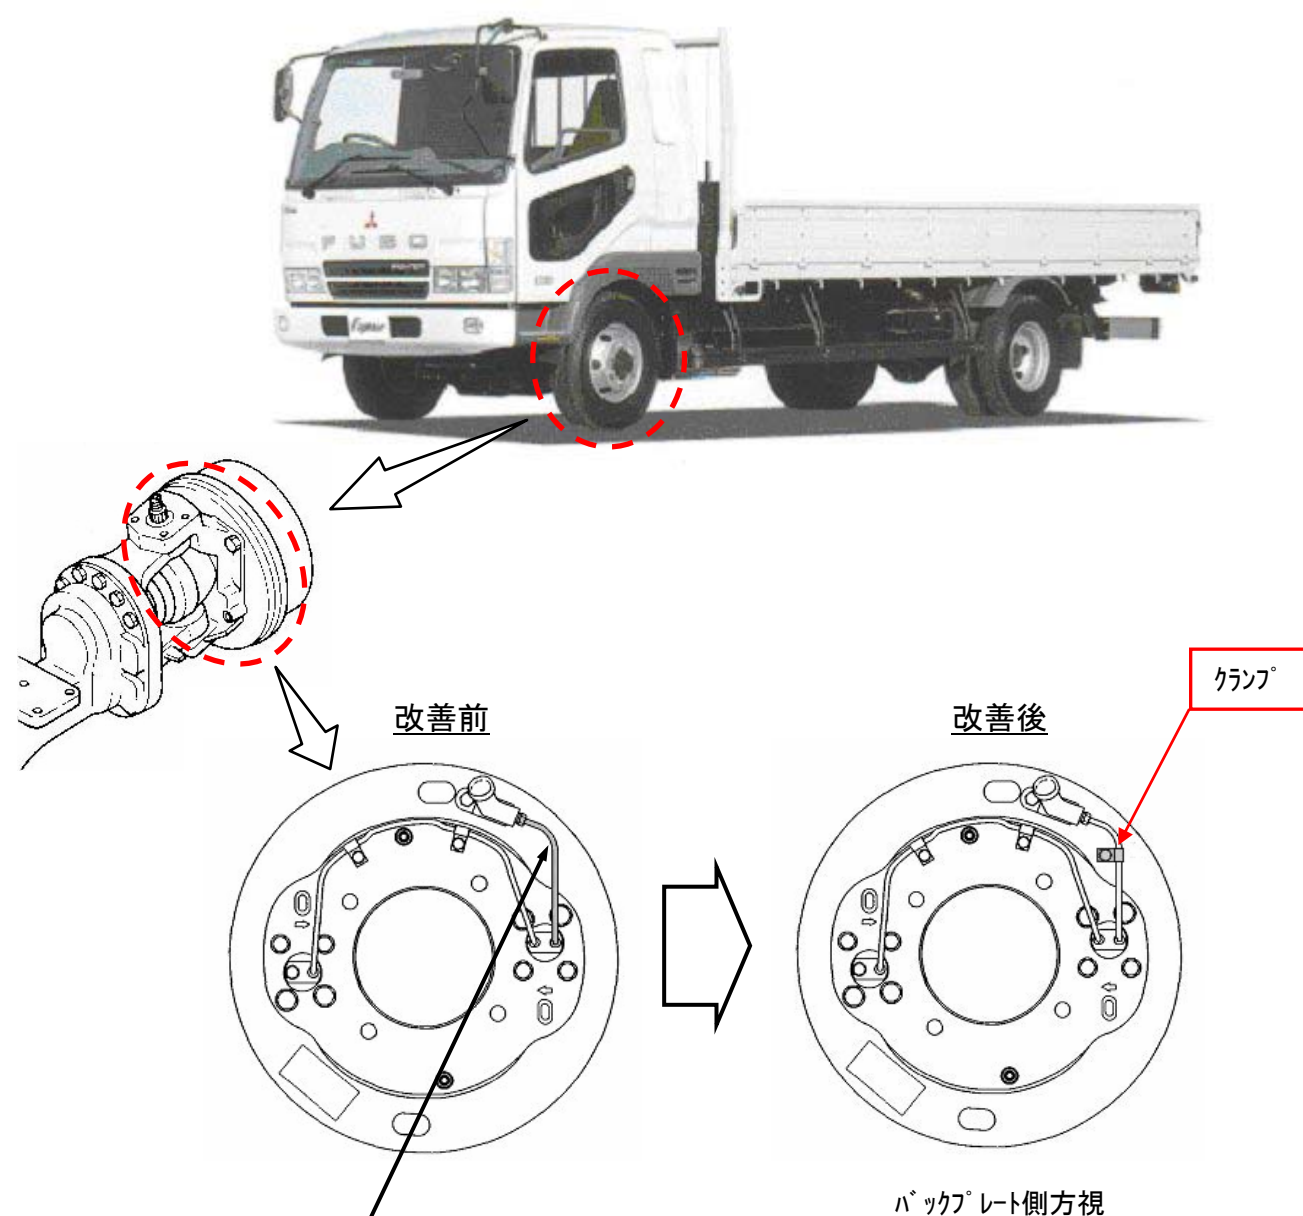
### 基準不適合発生箇所

中型総輪駆動車の前輪用ブレーキパイプの固定方法が不適切なため、制動時のブレーキドラムの振動からブレーキパイプが共振し亀裂が生じることがある。そのため、そのままの状態で使用すると、ブレーキ液が滲み出して液量が減少し、最悪の場合、制動力が低下するおそれがある。

全車両、当該ブレーキパイプにクランプを取付け共振防止を図るとともに、当該ブレーキパイプを新品に交換する。
