## 改善箇所説明図

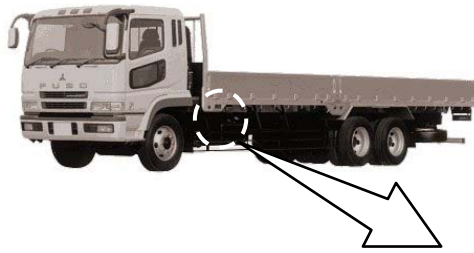
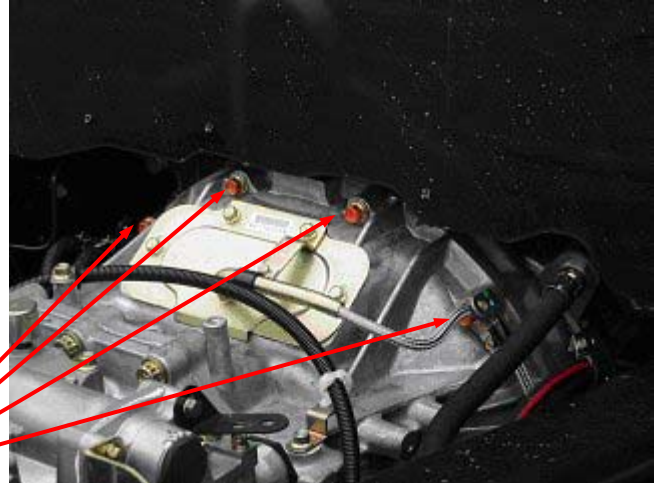
基準不適合発生箇所  
取付けボルト(全12本)

トランスミッションを原動機に取り付けているボルトの締付け指示が不適切なため、急激な発進の繰り返し等により、当該ボルトに緩みが発生し、原動機とトランスミッションの間に隙間が生じるものがある。そのため、そのままの状態で使用を続けると、異音が発生する、又はシフトレバーの位置がずれ、最悪の場合、クラッチ操作が困難になり、走行不能となるおそれがある。

全車両、当該部ボルトの締付けトルクを増大し、新たに設定した規定トルクで締付ける。  
また、整備解説書記載の当該ボルト締付トルクを変更した旨、周知する。
