## 改善箇所説明図

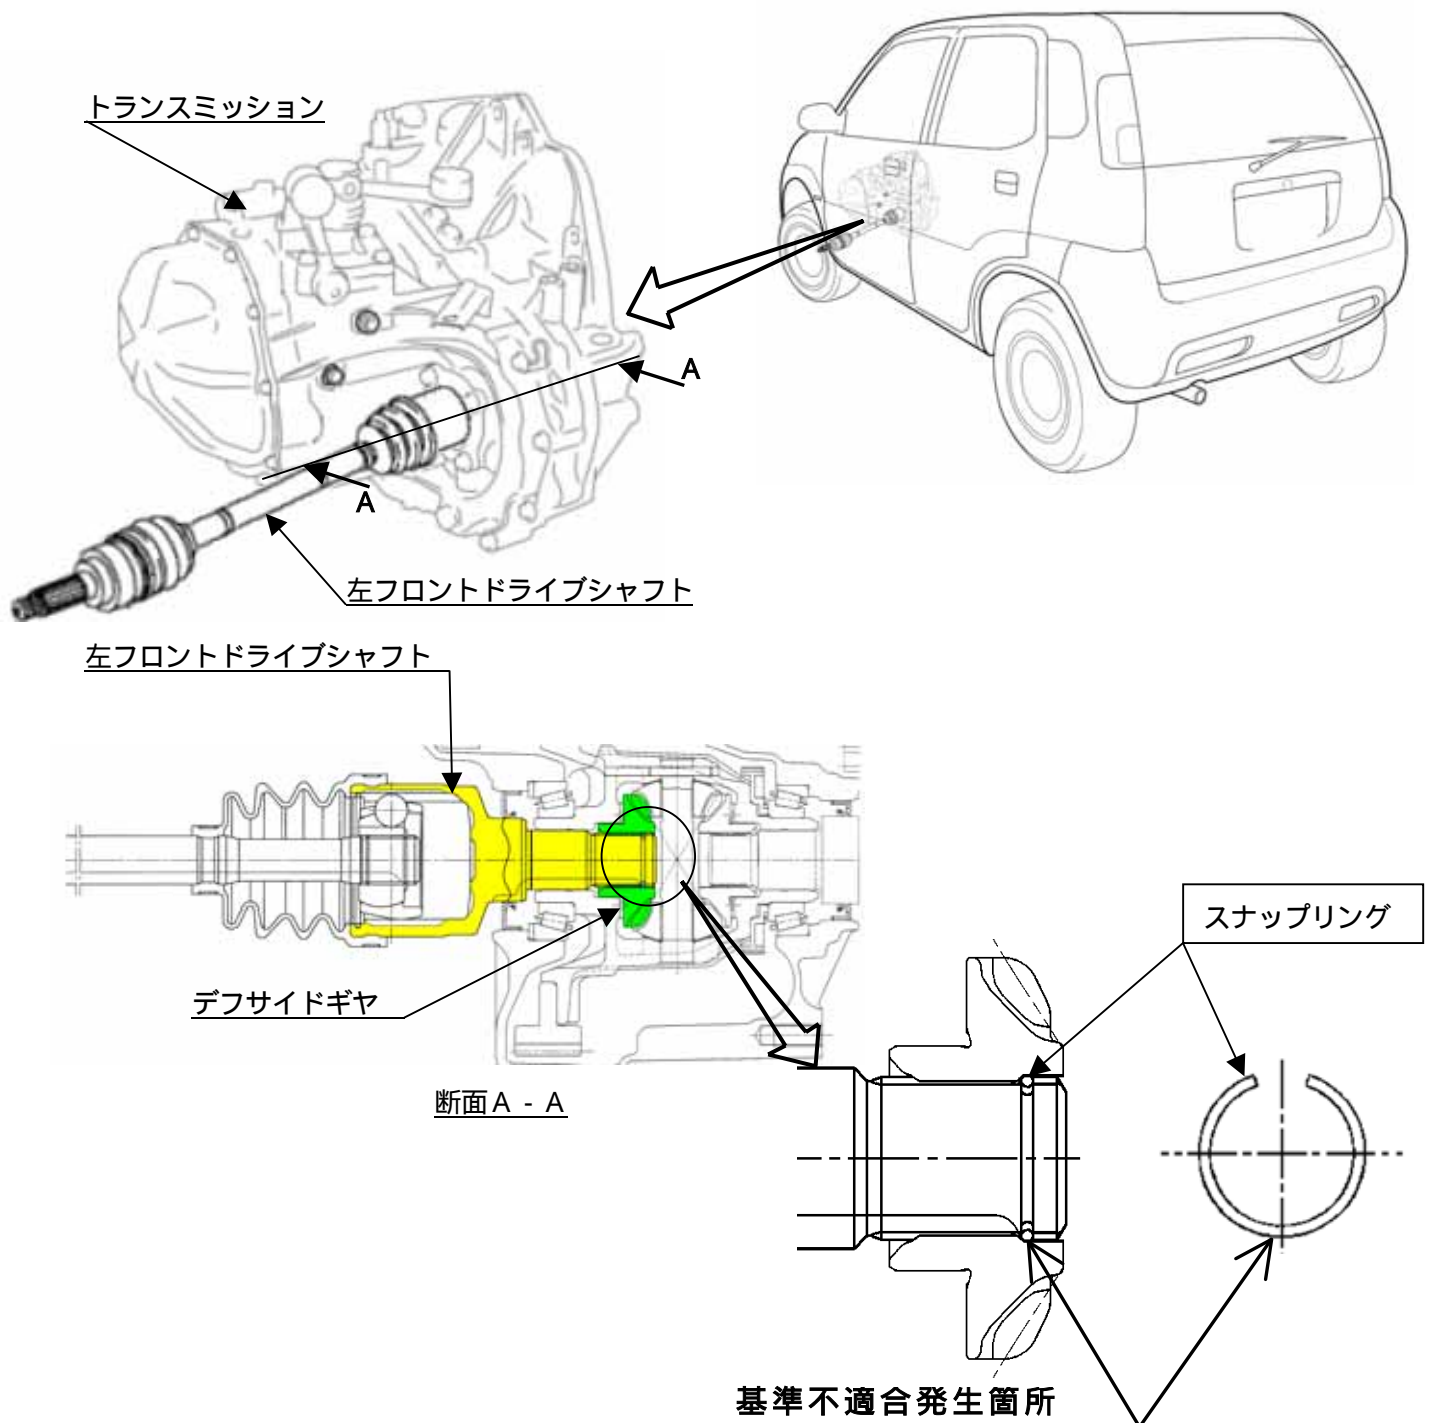
トランスミッション内デフサイドギヤと左フロントドライブシャフトの嵌合部の抜け防止のために設けられているスナップリングの形状が不適切なため、デフサイドギヤへの掛かり代が不足しているものがある。そのため、そのまま使用を続けると、高速走行時にスナップリングがドライブシャフトの中心方向に動き、当該嵌合が外れ、最悪の場合、タイヤに駆動力が伝わらなくなり、走行不能となるおそれがある。

全車両、左フロントドライブシャフトのスナップリングを対策品に交換する。
