# 改善箇所説明図

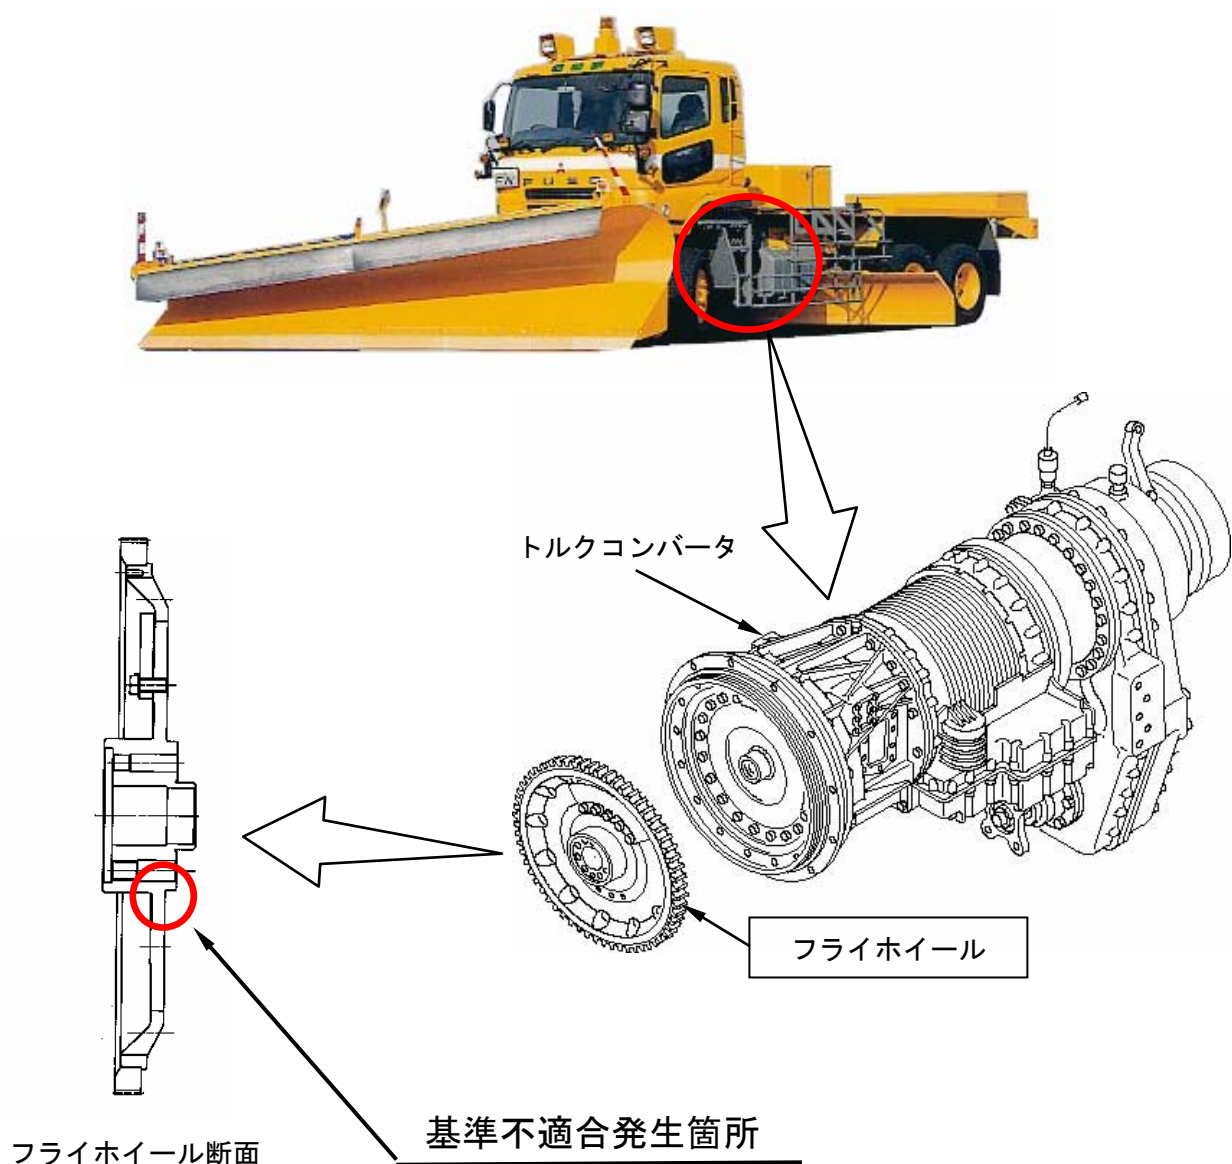
自動変速機を搭載した大型トラックにおいて、エンジンの回転力をトルクコンバータに伝達するフライホイールの形状が不適切なため、エンジンを高回転で走行すると、フライホイール付け根部に過大な応力が生じ、亀裂が発生するものがある。そのため、そのままの状態で使用を続けると亀裂が進行し、最悪の場合、フライホイール付け根部が破損して、エンジンが停止し再始動不能となる、又は動力が伝達できず走行不能となるおそれがある。

全車両、フライホイールを対策品と交換する。

注：□ は、交換部品を示す。
