## 改善箇所説明図

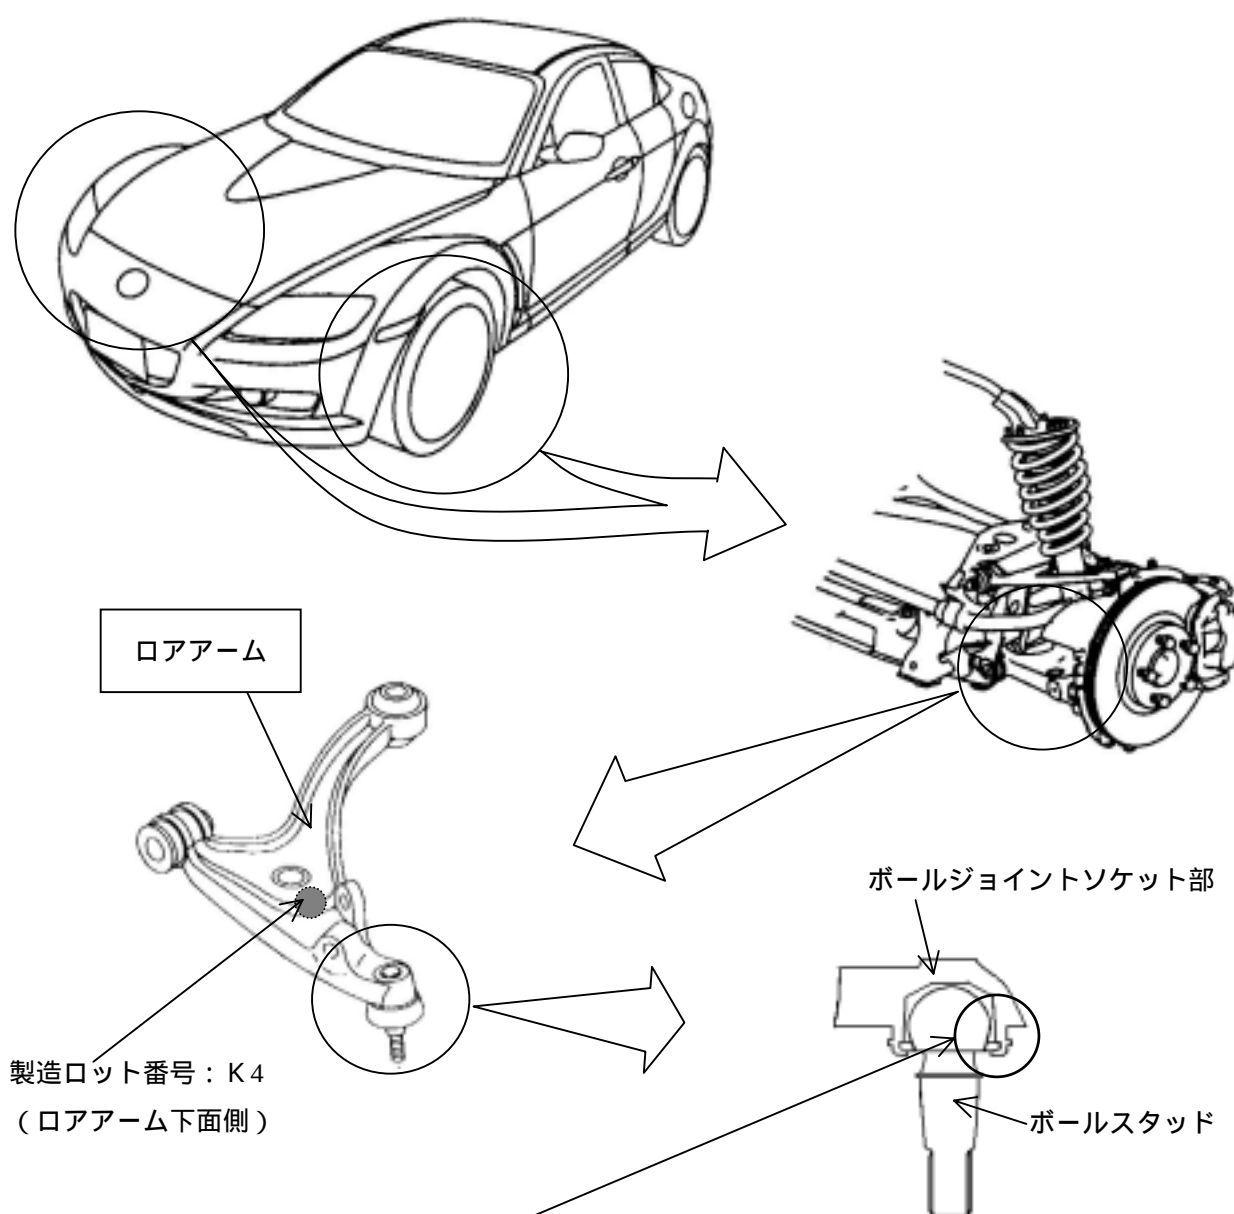
前輪緩衝装置において、不適切な鍛造工程により製作されたロアアームが組み付けられたため、当該ロアアームのボールジョイントソケット部に亀裂が発生したことがある。そのため、サーキットでのコーナリング走行時等に、内輪が段差を乗り越えたり、急操舵、急制動を行った場合、ボールジョイントソケット部からボールスタッドが外れ、走行不能となるおそれがある。

全車両、ロアアームの製造ロット番号を点検し、該当するものは当該ロアアームを良品と交換する。

識別：左側フロント・サスペンション・タワー・バーのプレートに黄色ペイントを塗布する。
