## 改善箇所説明図

### タンデムドライブ装置

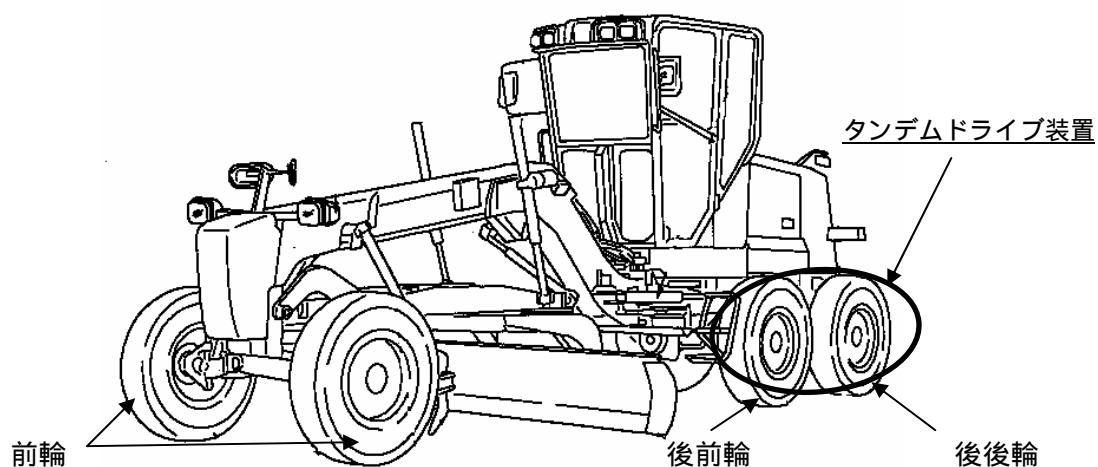
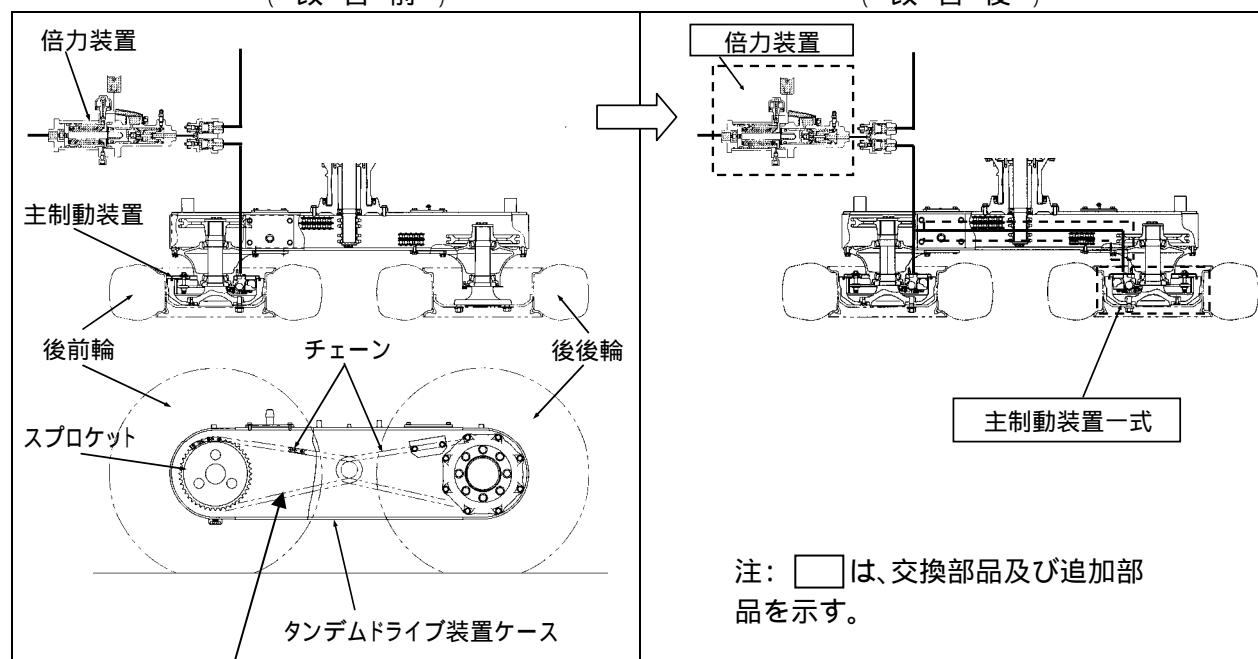
基準不適合箇所

動力伝達装置において、第二減速機（タンデムドライブ装置）のチェーンの強度が不足していることから、主制動装置を連続して操作すると、ブレーキライニングの温度が上昇し、制動トルクが増大するため、当該チェーンが伸びることがある。そのため、そのままの状態で使用が続けると、最悪の場合、チェーンが破損し、チェーンがスプロケットに絡んで後前輪がひきずりを起こすおそれがある、または、ブレーキの効きが悪くなるおそれがある。

改善処置の内容： 後後輪に主制動装置一式を追加し、併せて倍力装置を交換する。

識別： 後後輪に装着した主制動装置のダストカバー表面に白ペイントを塗布する。
