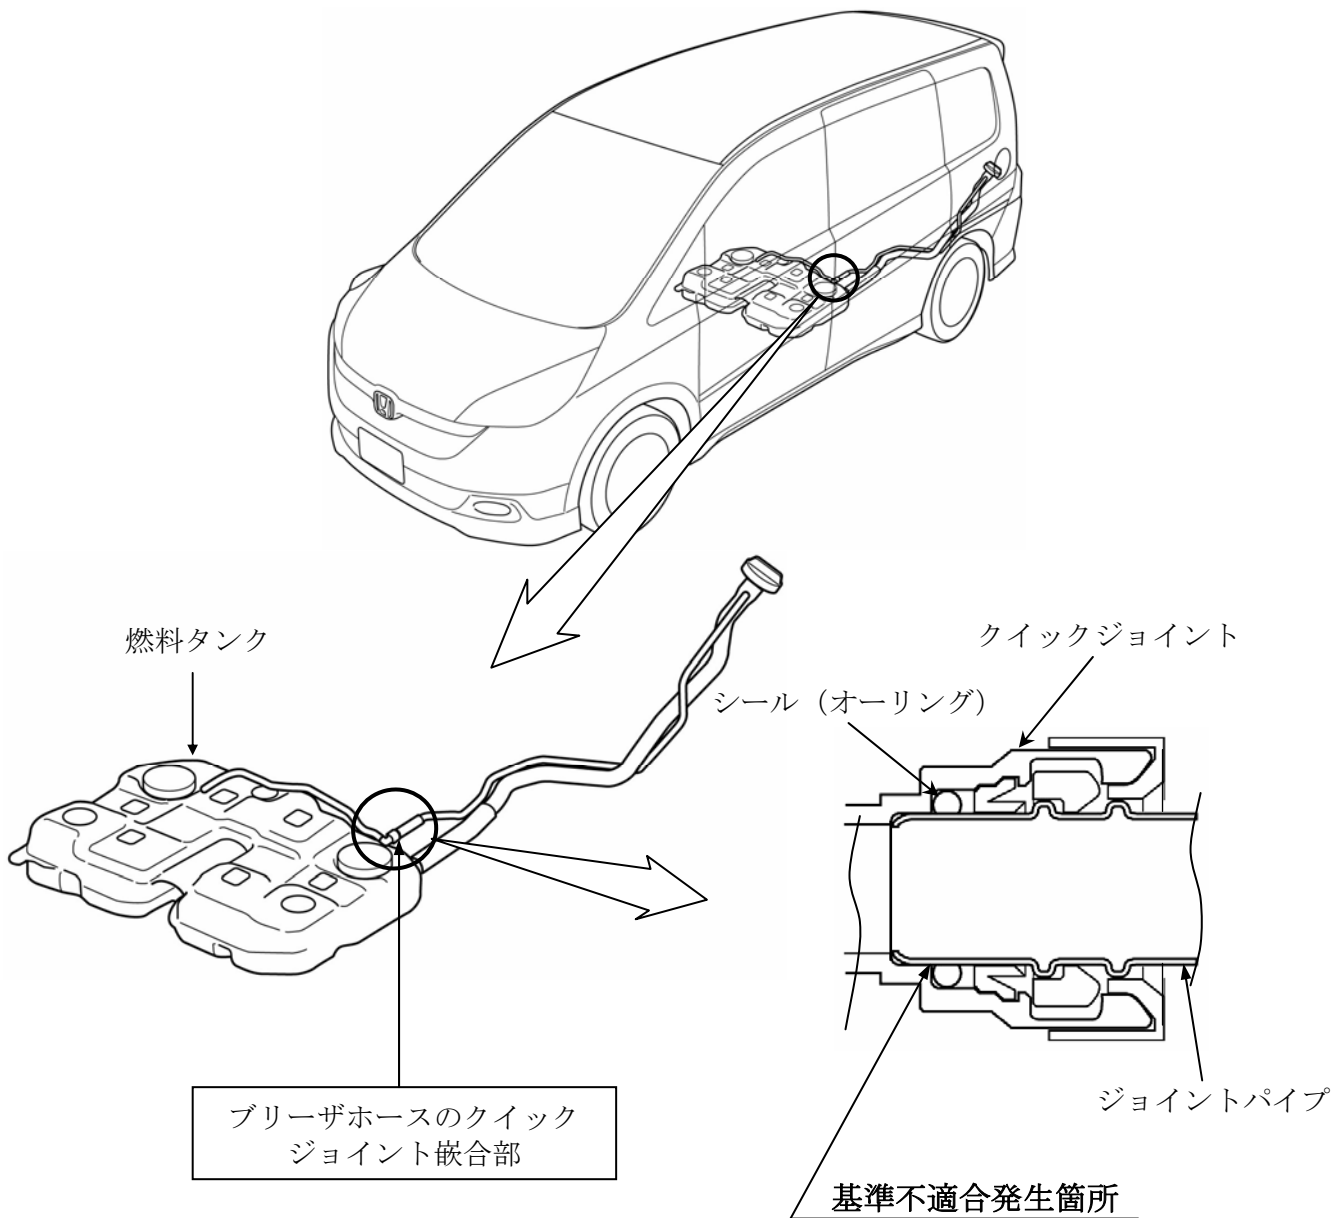
燃料タンクのブリーザホース継ぎ手部（クイックジョイント）の嵌合が不十分なため、クイックジョイントのシール（オーリング）がジョイントパイプと密着していないものがある。そのため、ジョイント嵌合部のシール性が損なわれて燃料満タン時にジョイント嵌合部から燃料が漏れるおそれがある。

注：  は点検箇所を示す。

全車両、ブリーザホースのクイックジョイント嵌合部を点検し、嵌合が不十分なものは正規嵌合状態にする。
