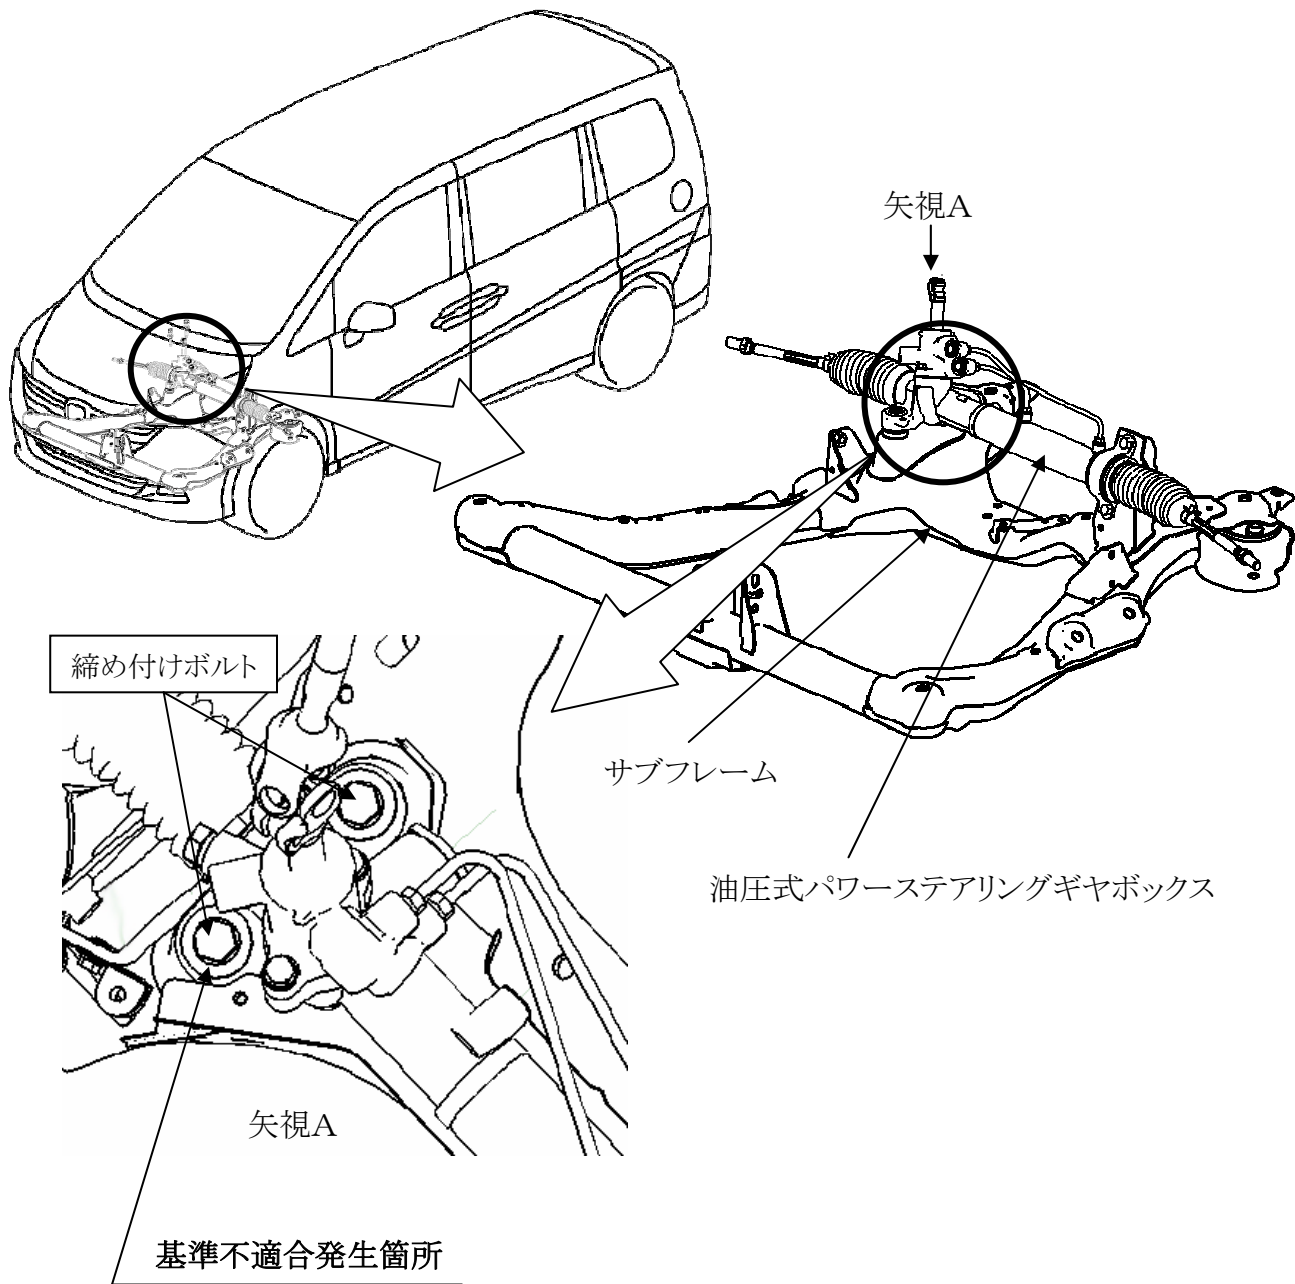
油圧式パワーステアリングギヤボックスをサブフレームに組み付けるボルトの締め付けトルクが不足しているため、ステアリングの据え切り操作を繰り返し行くと当該ボルトが弛むものがある。そのため、そのまま使用を続けると、当該ボルトが折損し、確実な操舵ができなくなるおそれがある。

注:  は作業箇所を示す。

全車両、パワーステアリングギヤボックス締め付けボルトを正規トルクで締め付ける。
