## 改善箇所説明図

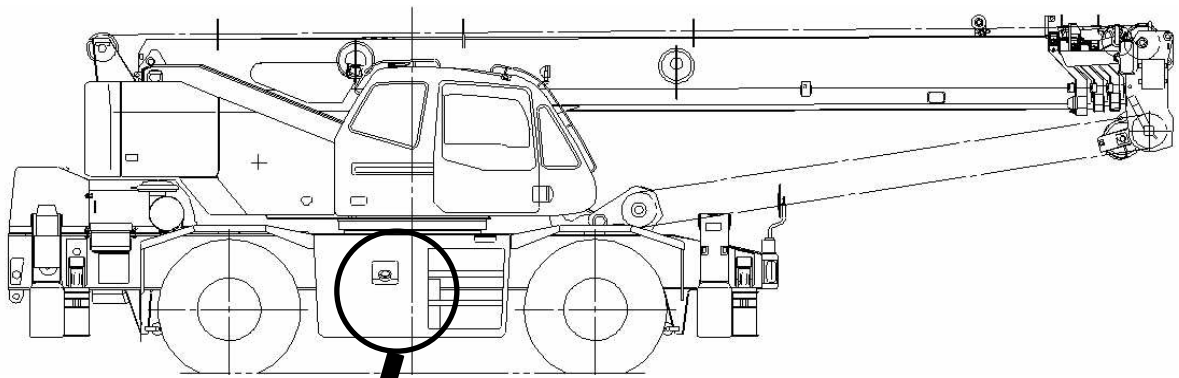
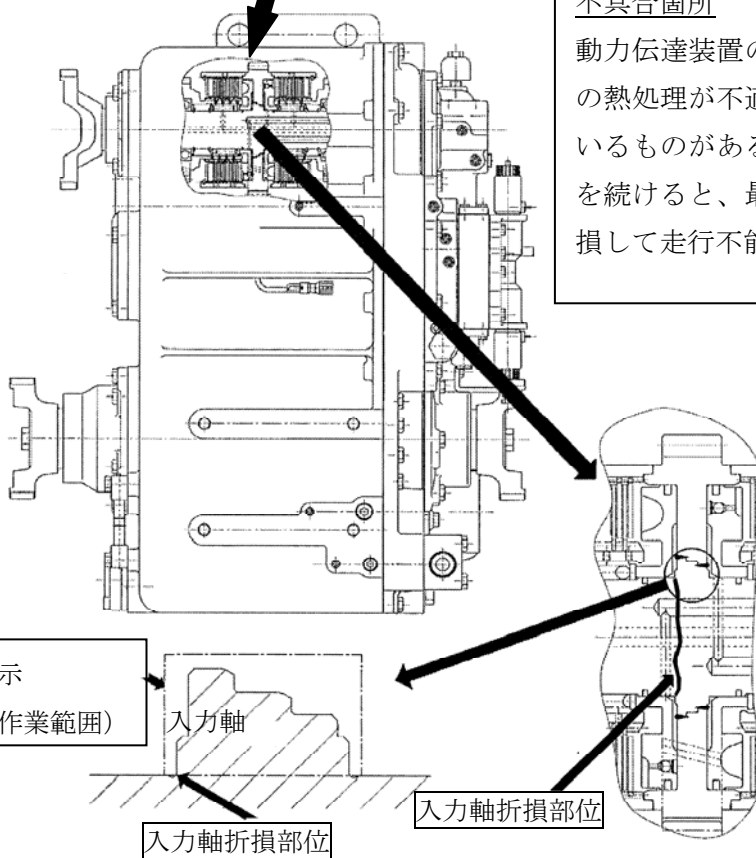
動力伝達装置のミッション入力軸の熱処理が不適切なため、強度が不足しているものがある。そのため、そのまま使用を続けると、最悪の場合、当該入力軸が折損して走行不能にいたるおそれがある。

不適切な熱処理指示  
(浸炭防止剤塗布作業範囲)

入力軸折損部位

全車両、ミッション一式を良品と交換する。

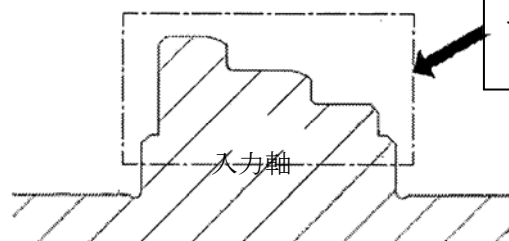
良品の熱処理指示  
(浸炭防止剤塗布作業範囲)

識別：ミッションハウジング底面に白色ペイントを塗布する
