## 改善箇所説明図

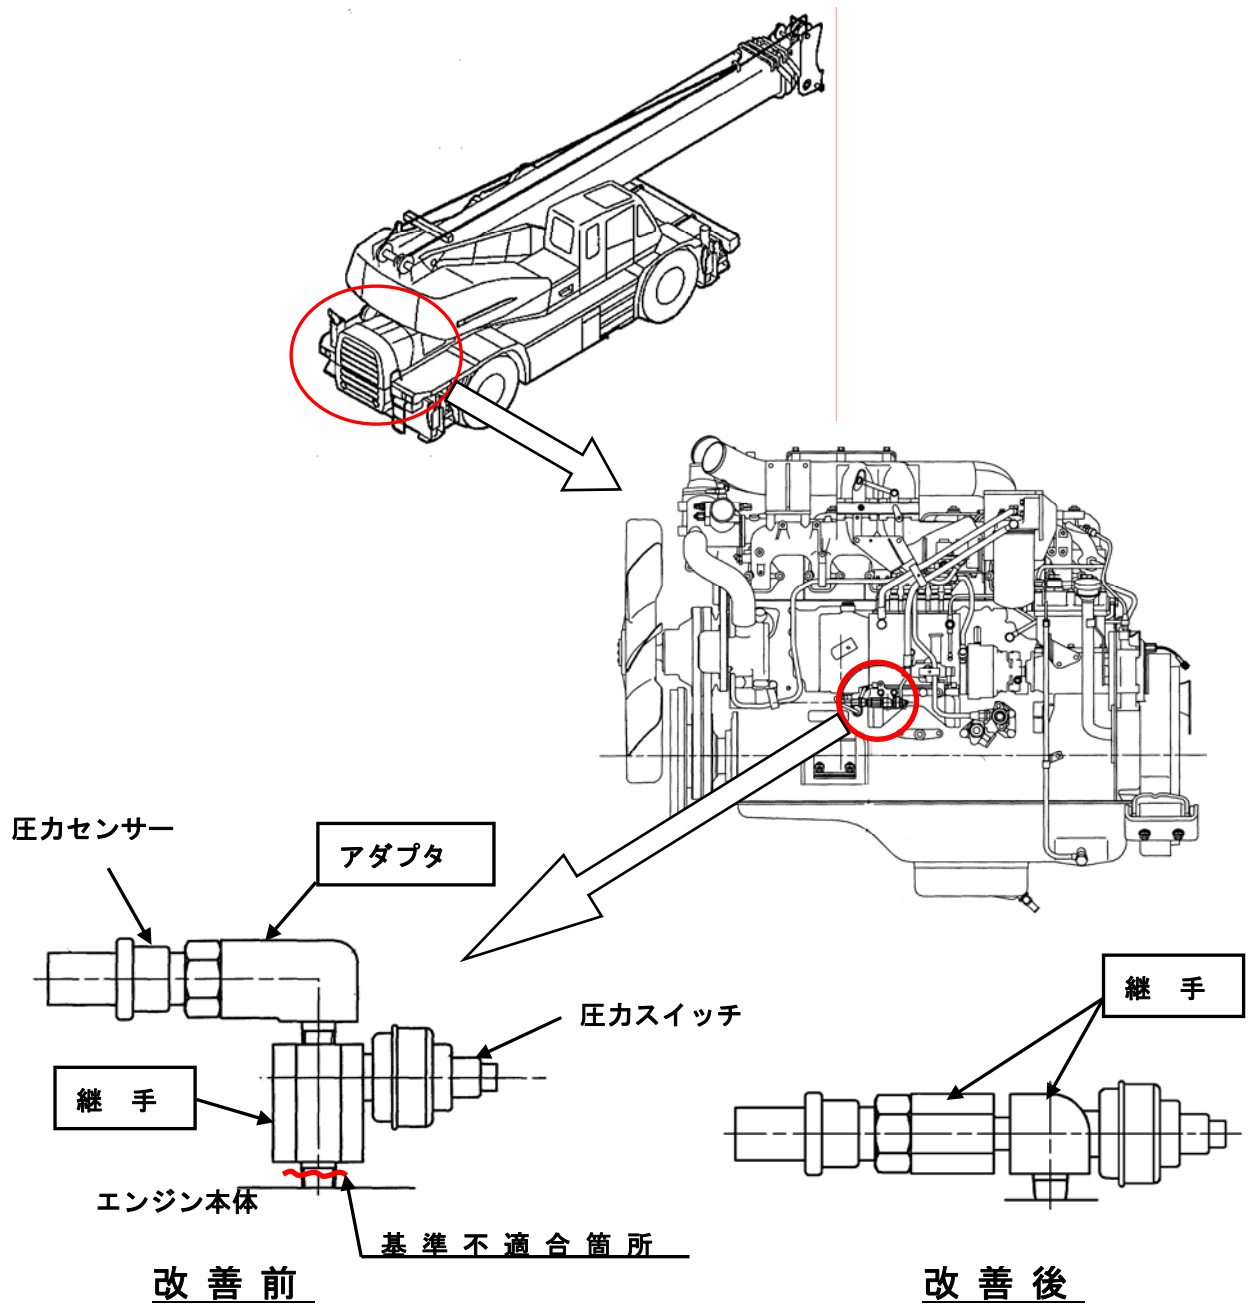
原動機の側面に取り付けられている油圧センサーの取り付け方法が不適切なため、原動機の振動により圧力センサーを取り付けるために装着した継手のねじ部に過大な力が加わり、亀裂を生じエンジンオイルが漏れるものがある。

そのため、そのまま使用を続けると当該ねじ部が破損して、最悪の場合エンジンが焼き付き、走行不能に至るおそれがある。

全車両、継手を形状変更した対策品と交換し、圧力センサーの原動機への取り付け位置を変更する。

注：  交換部品を示します。

識別：改善措置作業完了車には、交換継手に白色のペイントを付する。
