# 改善箇所説明図 (G40A3 の例)

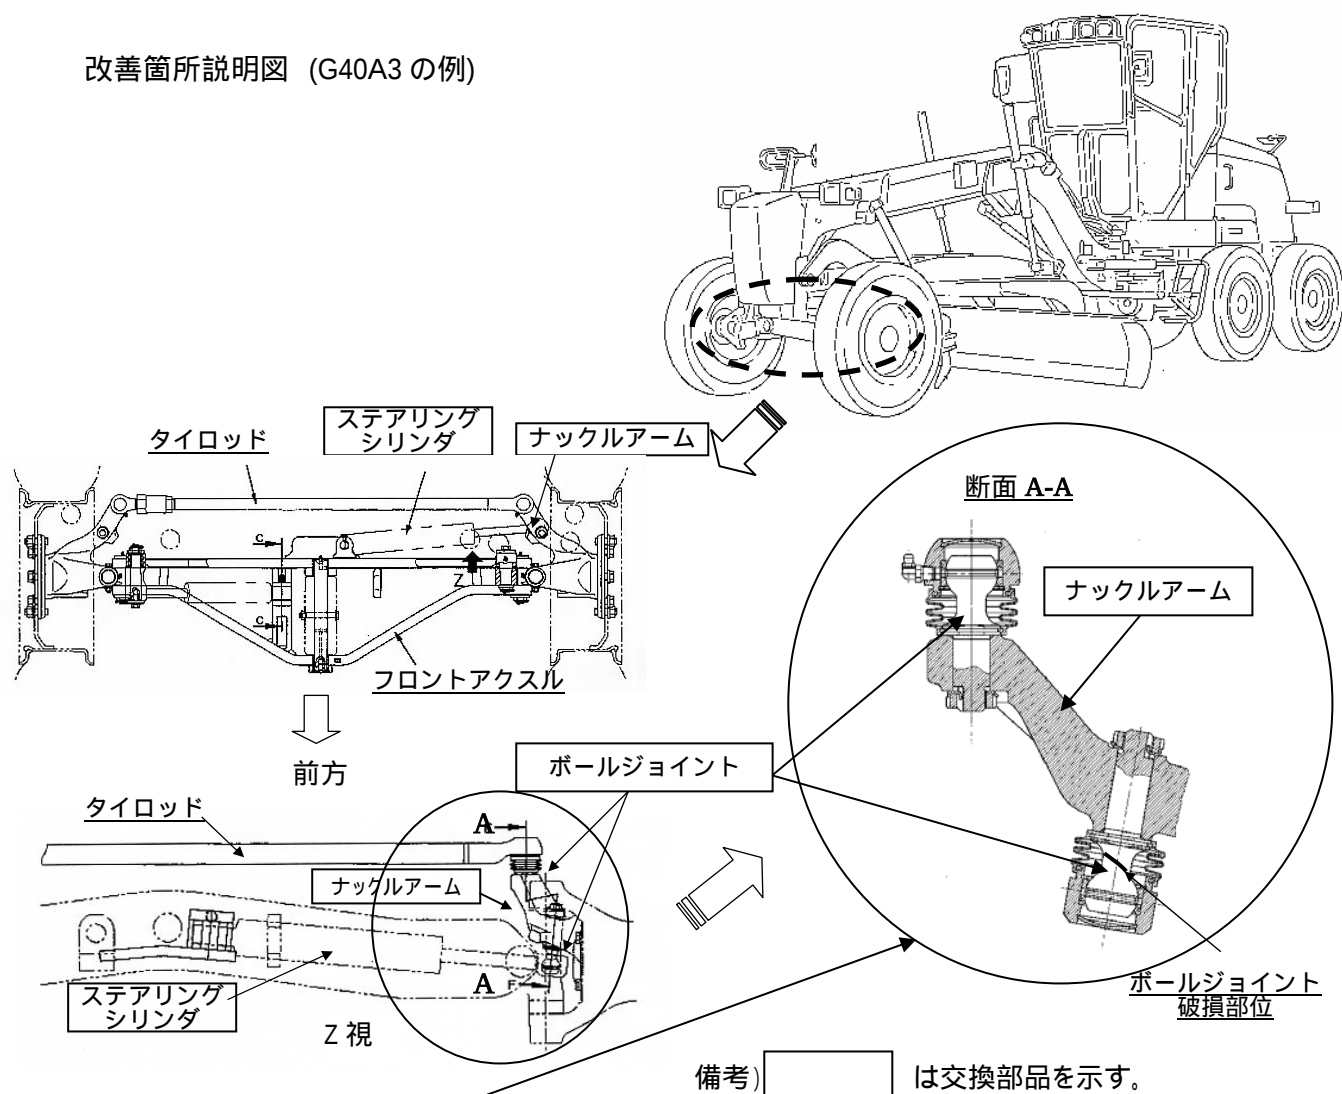
かじ取り装置において、ナックルアームとステアリングシリンダ又はタイロッドを連結するボールジョイントの取付け部の強度が不足しているため、作業中の衝撃等の過大な負荷が繰返し作用することにより、当該ボールジョイントを取付けるナットまたはボルトがゆるむものがある。そのため、そのままの状態で使用を続けると、最悪の場合、ボールジョイントが脱落し操舵ができなくなるおそれがある。

かじ取り装置において、ナックルアームとステアリングシリンダを連結するボールジョイントの強度が不足しているため、最大操舵等の負荷の高い操舵を頻繁に繰返すと、当該ボールジョイントに亀裂が発生するものがある。そのため、そのままの状態で使用を続けると当該ボールジョイントの付け根部が破損し、操舵ができなくなるおそれがある。

全車両、ボールジョイント、ナックルアーム及びステアリングシリンダを交換する。

なお、対策品の供給に時間を要することから、当面の暫定処置として全ての使用者に不具合の内容を通知して、長期間使用している車両よりナックルアームの摩耗及びボールジョイントの亀裂を点検し、異常が認められる車両は対策品と交換し、異常のない車両は後日対策品と交換する。

ボールジョイントの取付けナット部に白色ペイントを塗布する。
