## 改善箇所説明図

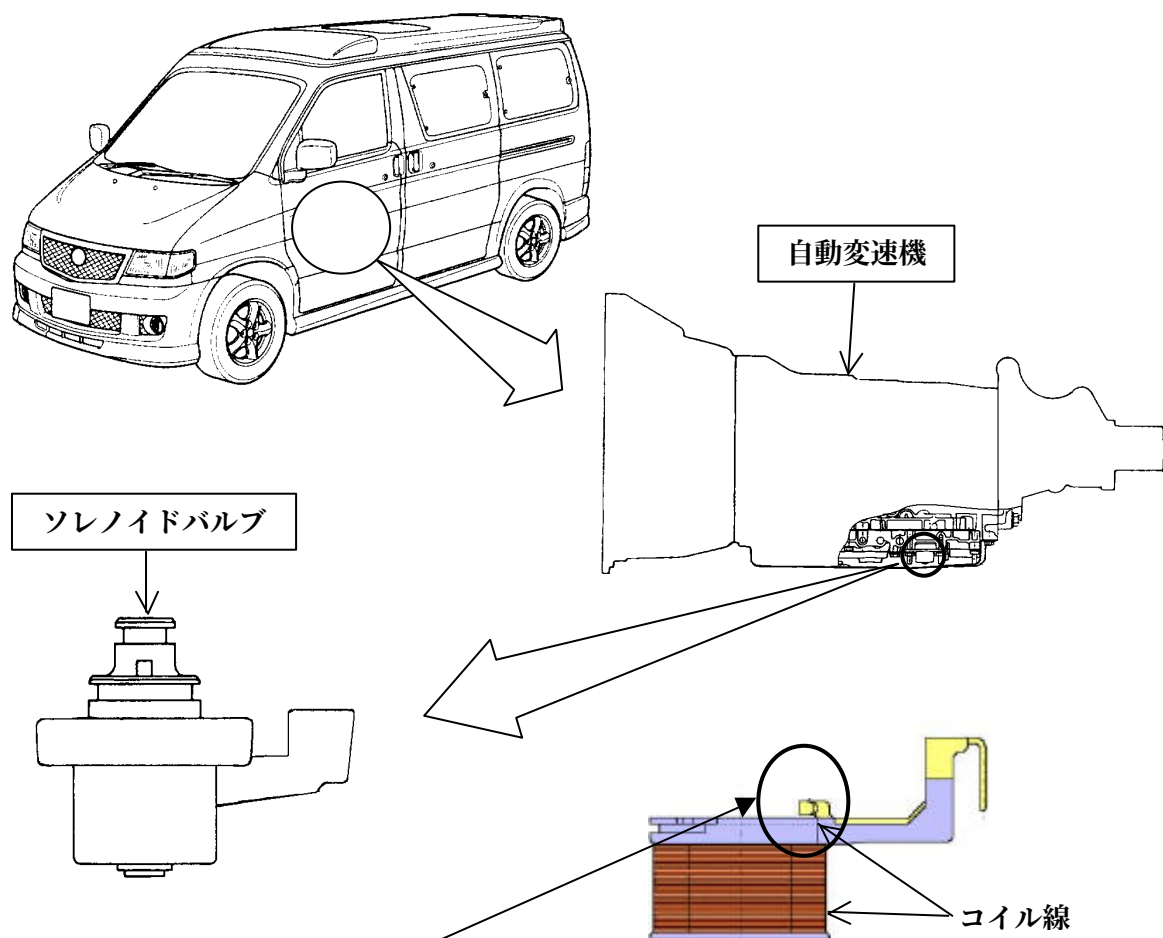
### 基準不適合発生箇所

自動変速機に内蔵された油圧を制御するソレノイドバルブのコイル線のかしめ時における作業方法が不適切なため、コイル線が変形し、自動変速機の温度変化による熱膨張収縮の繰り返し応力により、コイル線が断線するものがある。そのため、正常な油圧制御ができなくなり、クラッチの滑りや変速不良が発生し、最悪の場合、走行不能あるいはNレンジで車両が前進するおそれがある。

全車両、自動変速機のシリアル番号を点検し、対象となるものは、ソレノイドバルブの導通状態を検査し、異常のあるものは、ソレノイドバルブの良品を組み込んだ自動変速機一式と交換する。また、異常のないものは、当該ソレノイドバルブを良品と交換する。

識別：自動変速機のオイル・パン左側の側面中央付近に白色ペイントを塗布する。
