## 改善箇所説明図

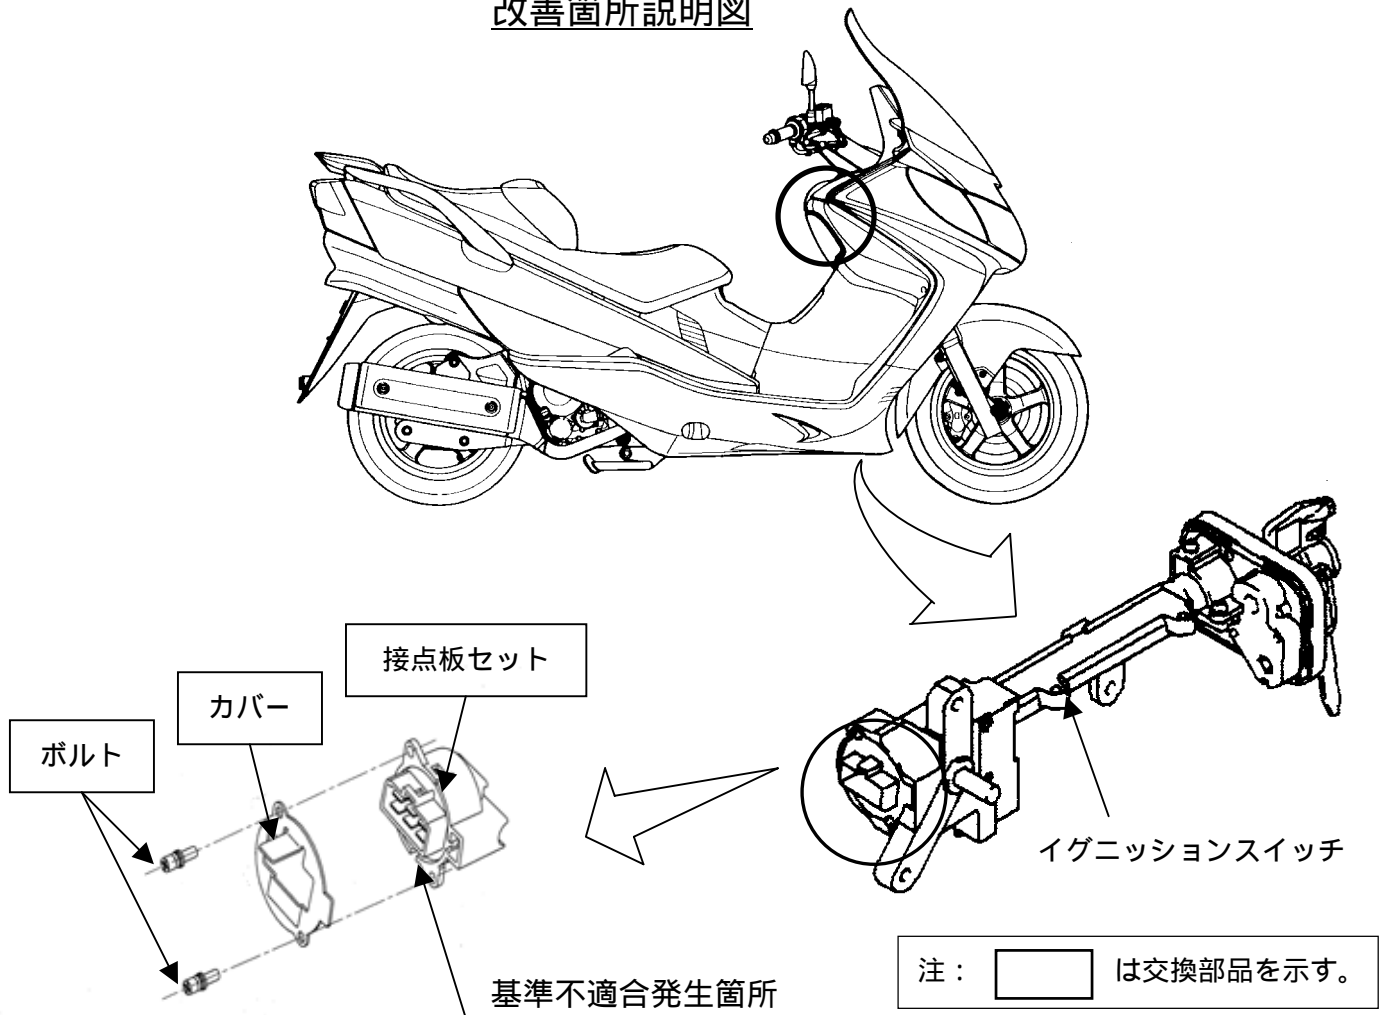
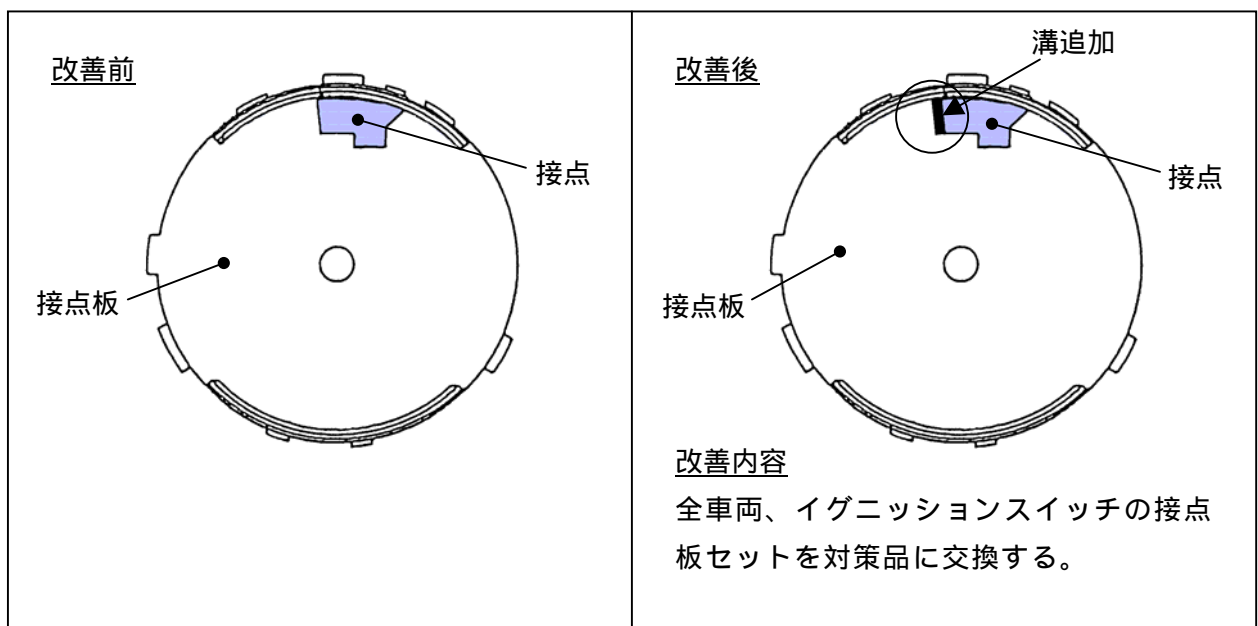
イグニッションスイッチにおいて、接点の構造が不適切なため、接点間にアーク放電が発生し、その熱により樹脂製の接点板が溶損するものがある。そのため、そのままの状態で使用を続けると、溶けた樹脂が接点間に入り込み導通不良の状態となり、灯火類が点灯しなくなるとともに、エンジンが停止して再始動できなくなるおそれがある。

識別：青色のシールを右側のフロントパネルボックス内に貼り付ける。
