## 改善箇所説明図

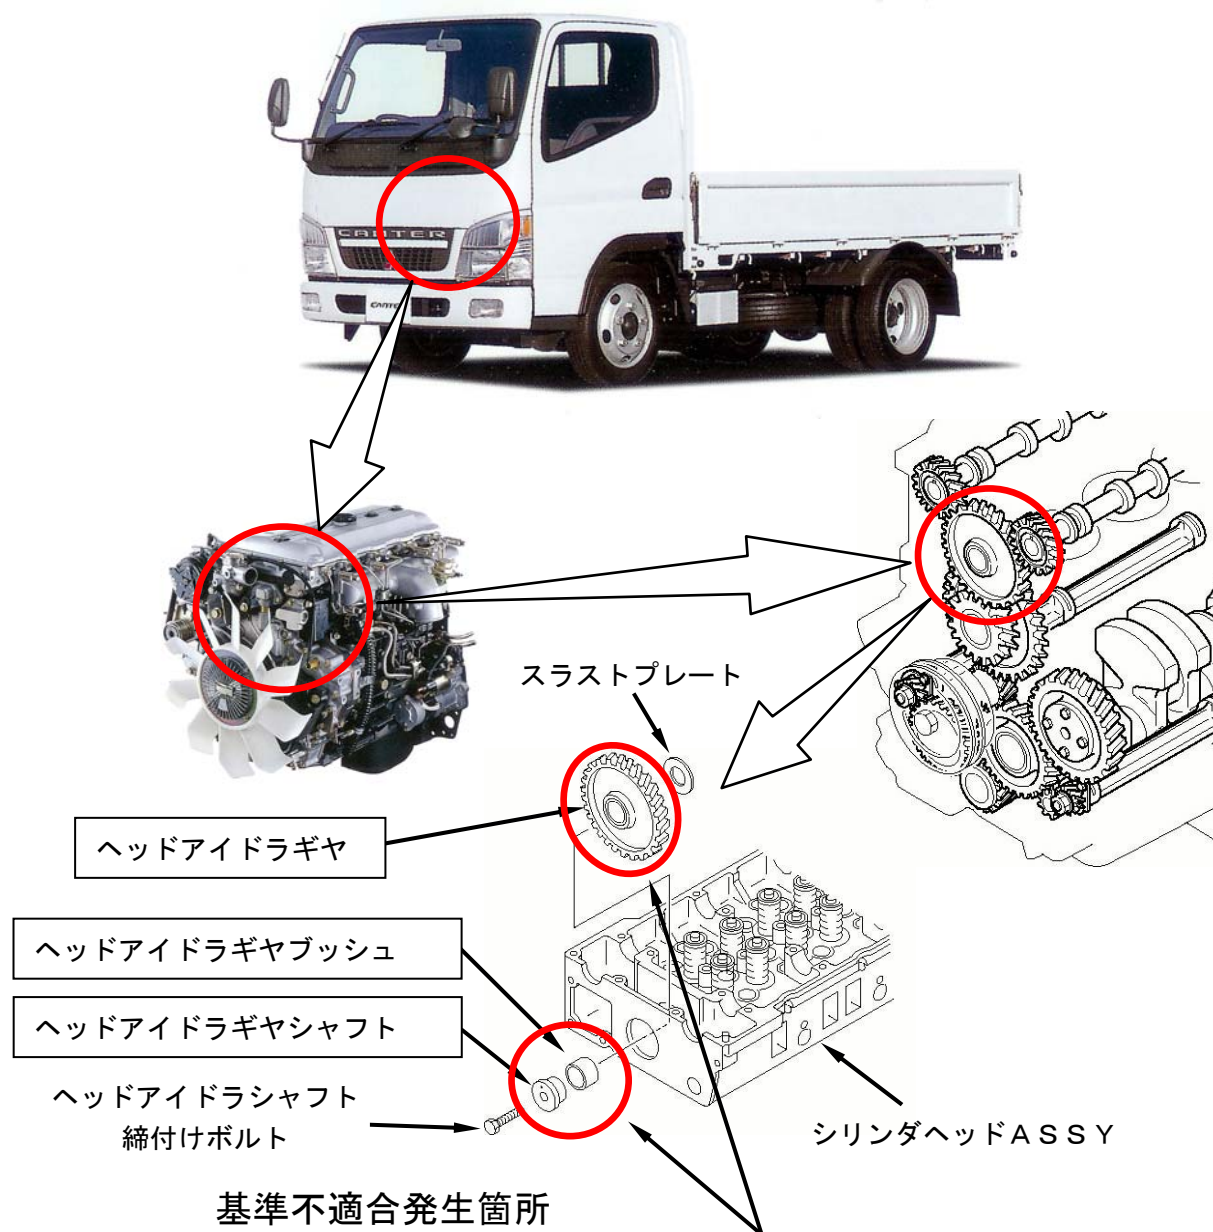
原動機のカムシャフト駆動用ヘッドアイドルギヤのブッシュの加工が不適切なため、当該ギヤの固定シャフトとブッシュの間にガタが生じ、シャフトつば部の付け根に過大な応力が発生するものがある。そのため、そのまま使用を続けると、つば部が破損してギヤが周辺部品と干渉し、異音が発生する、又はエンジンオイルが漏れ、最悪の場合、当該ギヤの噛み合いが外れて、エンジンが停止し再始動不能となるおそれがある。

注：□ は、交換部品を示す。

全車両、アイドルギヤのブッシュを点検し、内径が規格を外れているものは当該ギヤ一式とシャフトを良品と交換する。
