## 改善箇所説明図

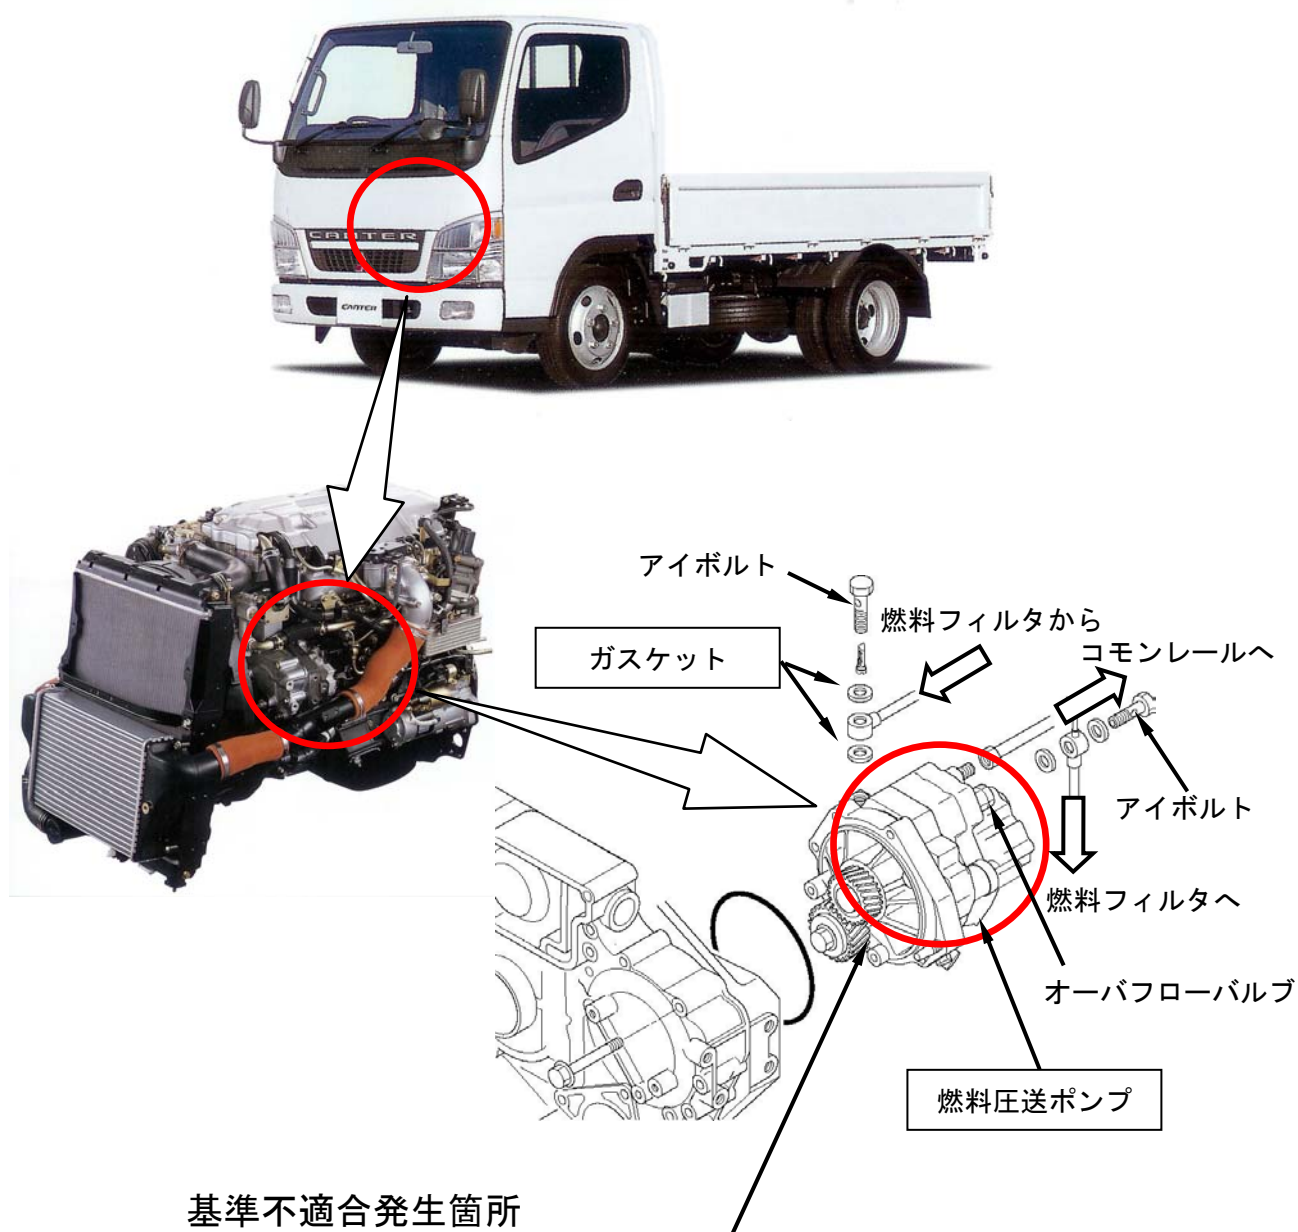
蓄圧式燃料噴射システムの燃料圧送ポンプにおいて、製造時等の組立工程における清浄度の管理が不適切なため、当該ポンプのオーバーフローバルブ内に異物が詰まるものがある。そのため、低温時に使用すると、燃料リターン配管から空気を吸い込み、燃料圧送ポンプへの燃料供給が停止するため、エンジンが停止、再始動不能に至るおそれがある。

全車両、燃料圧送ポンプのリターン燃料流量を点検し、規定値以下の場合は燃料圧送ポンプを新品と交換する。

注：□ は、交換部品を示す。

識別：作業完了車には、「LT-33」の文字が記載された白黄色のシールを下記指定場所に貼付ける。
