## 改善箇所説明図

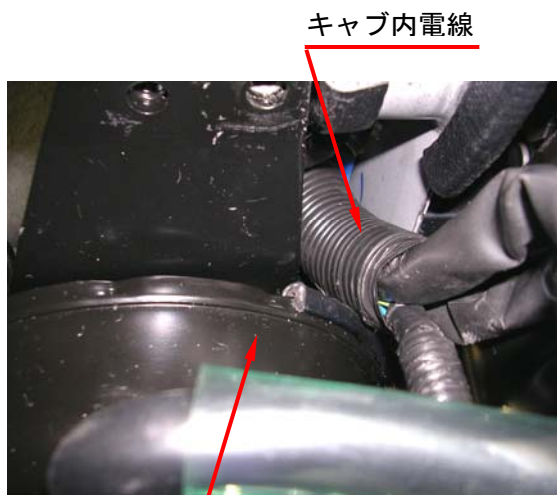
キャブ内電線

クラッチ倍力装置

キャビン内電気配線の取り回しが不適切なため、クラッチ倍力装置のエッジ部又はクラッチペダルとプッシュロッドの締結部と当該配線が干渉するものがある。そのため、そのまま使用を続けると当該配線が損傷し、灯火器類・警音器・警告灯・速度計等が作動不良になるおそれがある。

全車両、エッジ部にプロテクターを追加し、当該配線の固定を追加して、取り回しを変更する。  
なお、配線が損傷している場合は、補修を実施する。

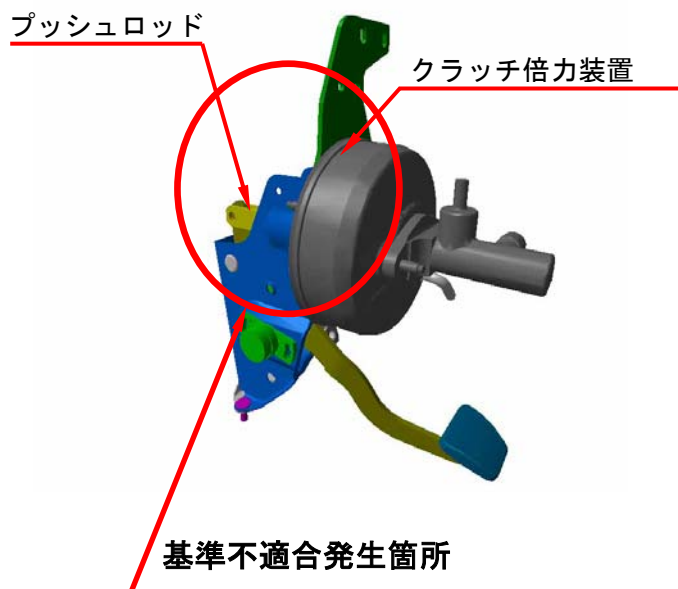
プッシュロッド

クラッチ倍力装置

基準不適合発生箇所

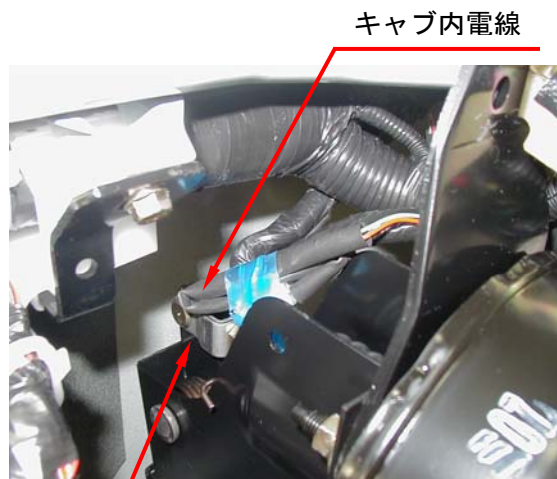
キャブ内電線

プッシュロッド
