## 改善箇所説明図

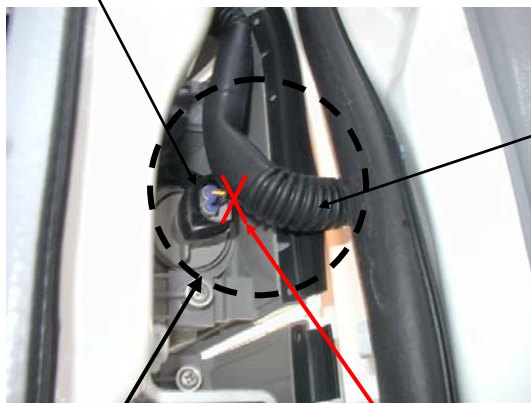
方向指示器用電気配線

干渉部位

基準不適合発生箇所

パワーウインドウ等のドアハーネスの取り回しが不適切なため、方向指示器および非常点滅表示灯用電気配線と当該ハーネスが干渉するものがある。そのため、ドアの開閉の繰返しにより当該配線が断線し、方向指示器及び非常点滅表示灯が点灯しなくなるおそれがある。

ドアハーネスグロメットに  
保護チューブ追加

コネクタ用キャップ追加

全車両、当該配線にキャップを追加すると共に、ドアハーネスに保護チューブを追加する。  
なお、ドアハーネス又は当該配線に損傷がある場合は補修を行なう。

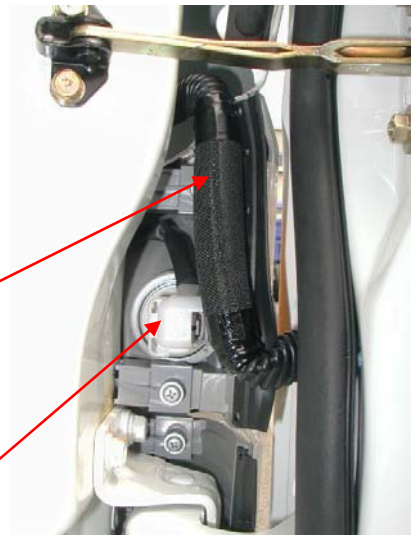
ドアハーネス
