## 改善箇所説明図

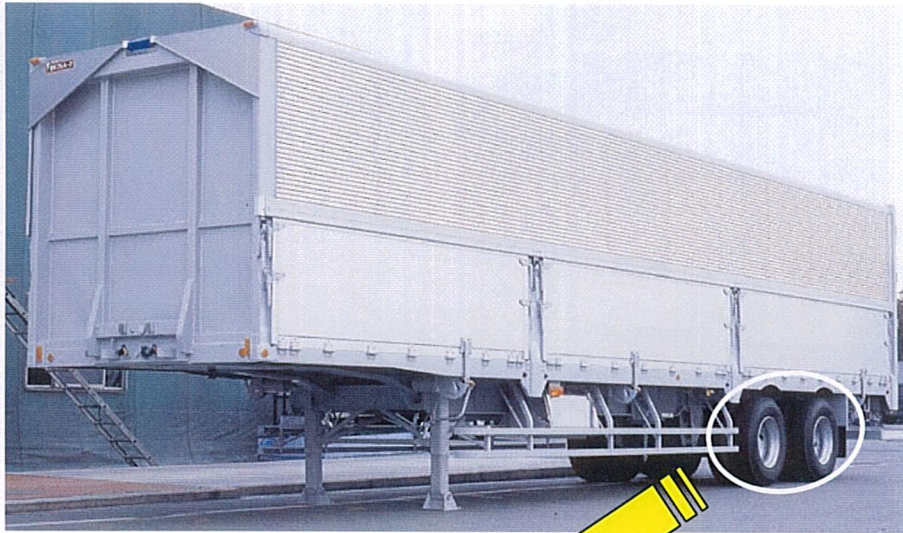
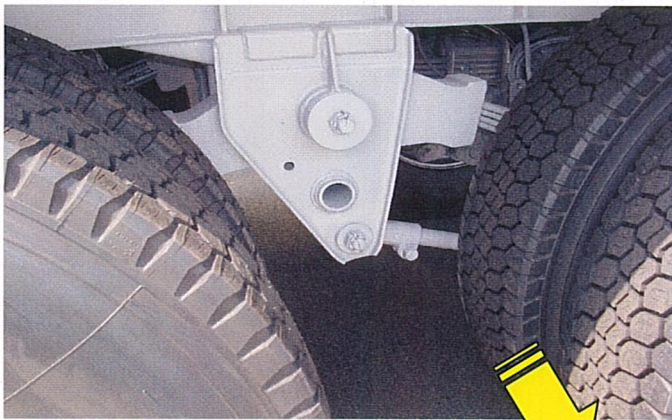
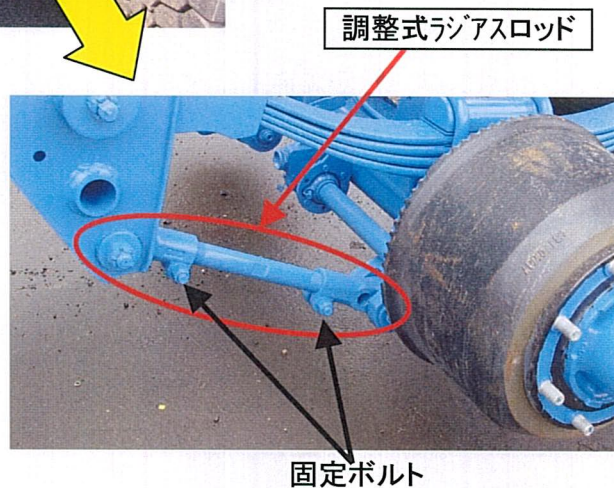
調整式ラジアスロッド

固定ボルト

板ばね式緩衝装置の調整式ラジアスロッド(車軸左側)において、固定ボルトの締付が不足しているため、当該ロッドのねじ部が緩むものがある。そのため、そのままの状態で使用を続けると、当該ねじ部が摩耗し、最悪の場合、当該ロッドが外れ、走行安定性を損なうおそれがある。

全車両、調整式ラジアスロッドを新品と交換する。
