## [改善箇所説明図]

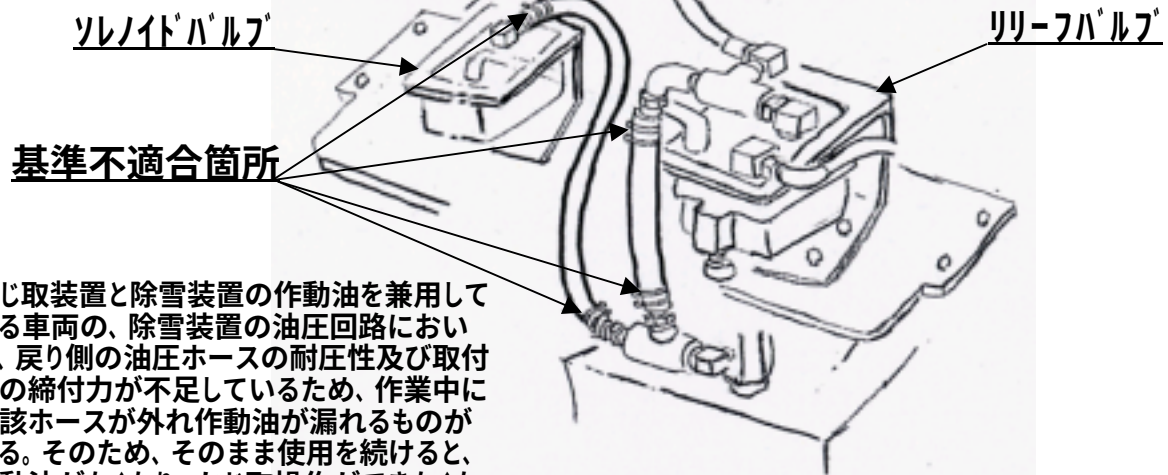
対策前 (ホース周辺)

かじ取装置と除雪装置の作動油を兼用している車両の、除雪装置の油圧回路において、戻り側の油圧ホースの耐圧性及び取付部の締付力が不足しているため、作業中に当該ホースが外れ作動油が漏れるものがある。そのため、そのまま使用を続けると、作動油がなくなり、かじ取操作ができなくなるおそれがある。

ホース耐圧10kg/cm<sup>2</sup>、クリップ式

全車両、ホースの耐圧を変更した対策品に交換するとともに、ホースの取付方法をクリップ式から口金式に変更する。

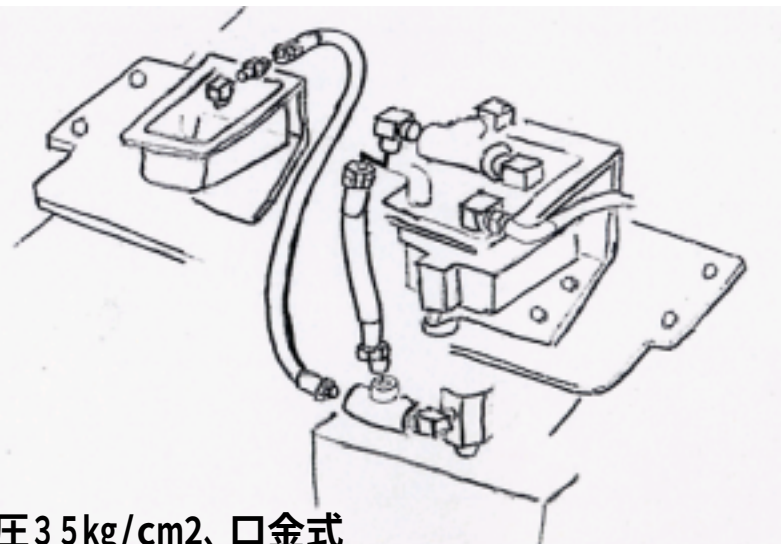
対策後 (ホース周辺)

ホース耐圧35kg/cm<sup>2</sup>、口金式
