## 改善箇所説明図

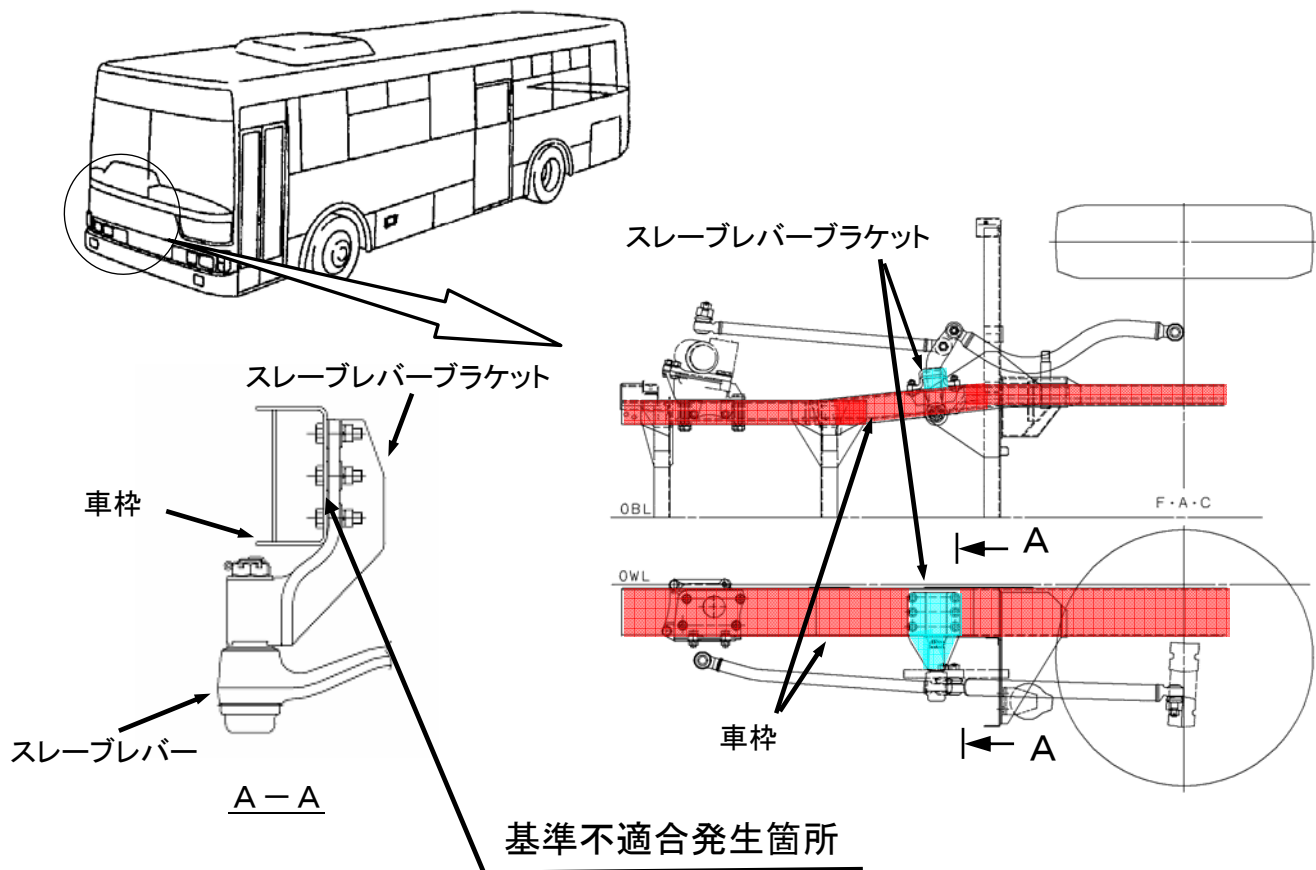
スレーブレバーブラケットの取付部の強度が不足しているため、据え切り等の繰り返し操作により、当該部に亀裂が発生するものがある。

そのため、そのままの状態で使用を続けると、当該部の亀裂が進行してスレーブレバーの取付が不確実となり、ハンドルの中立位置がずれ、及び直進走行時に車両のふらつきが発生し、最悪の場合、当該レバーが車枠から離脱して操舵不能となるおそれがある。

全車両、当該ブラケットの取付部に補強板を追加する。なお、取付部に亀裂がある場合は溶接補修を実施する。
