## 改善箇所説明図

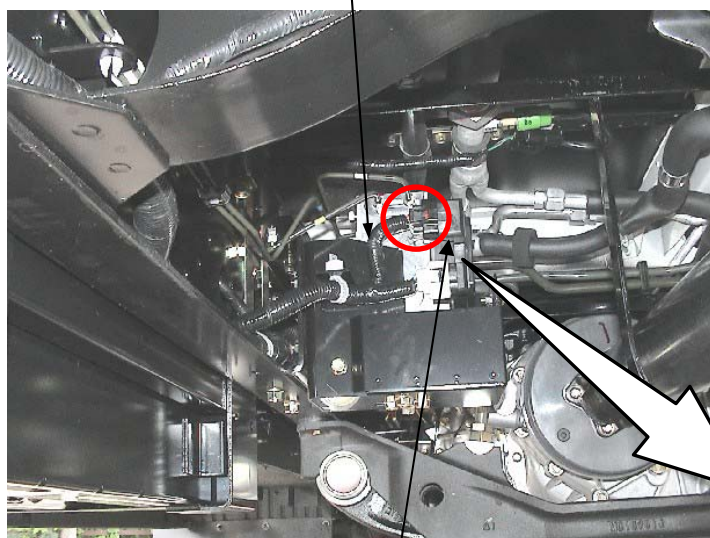
電気配線

ハイドロリックユニットに接続する電気配線のコネクタ部に誤品が組付けられたため、当該コネクタ部からハイドロリックユニットに水が浸入するものがある。

そのため、そのまま使用を続けると、当該ユニット内部が腐食して導通不良となり、最悪の場合、当該ユニットが誤作動し、ブレーキペダルを戻しても制動力が解除されないおそれがある。

全車両、当該電気配線を対策品に交換するとともに、ハイドロリックユニットを新品に交換する。
