## 改善箇所説明図

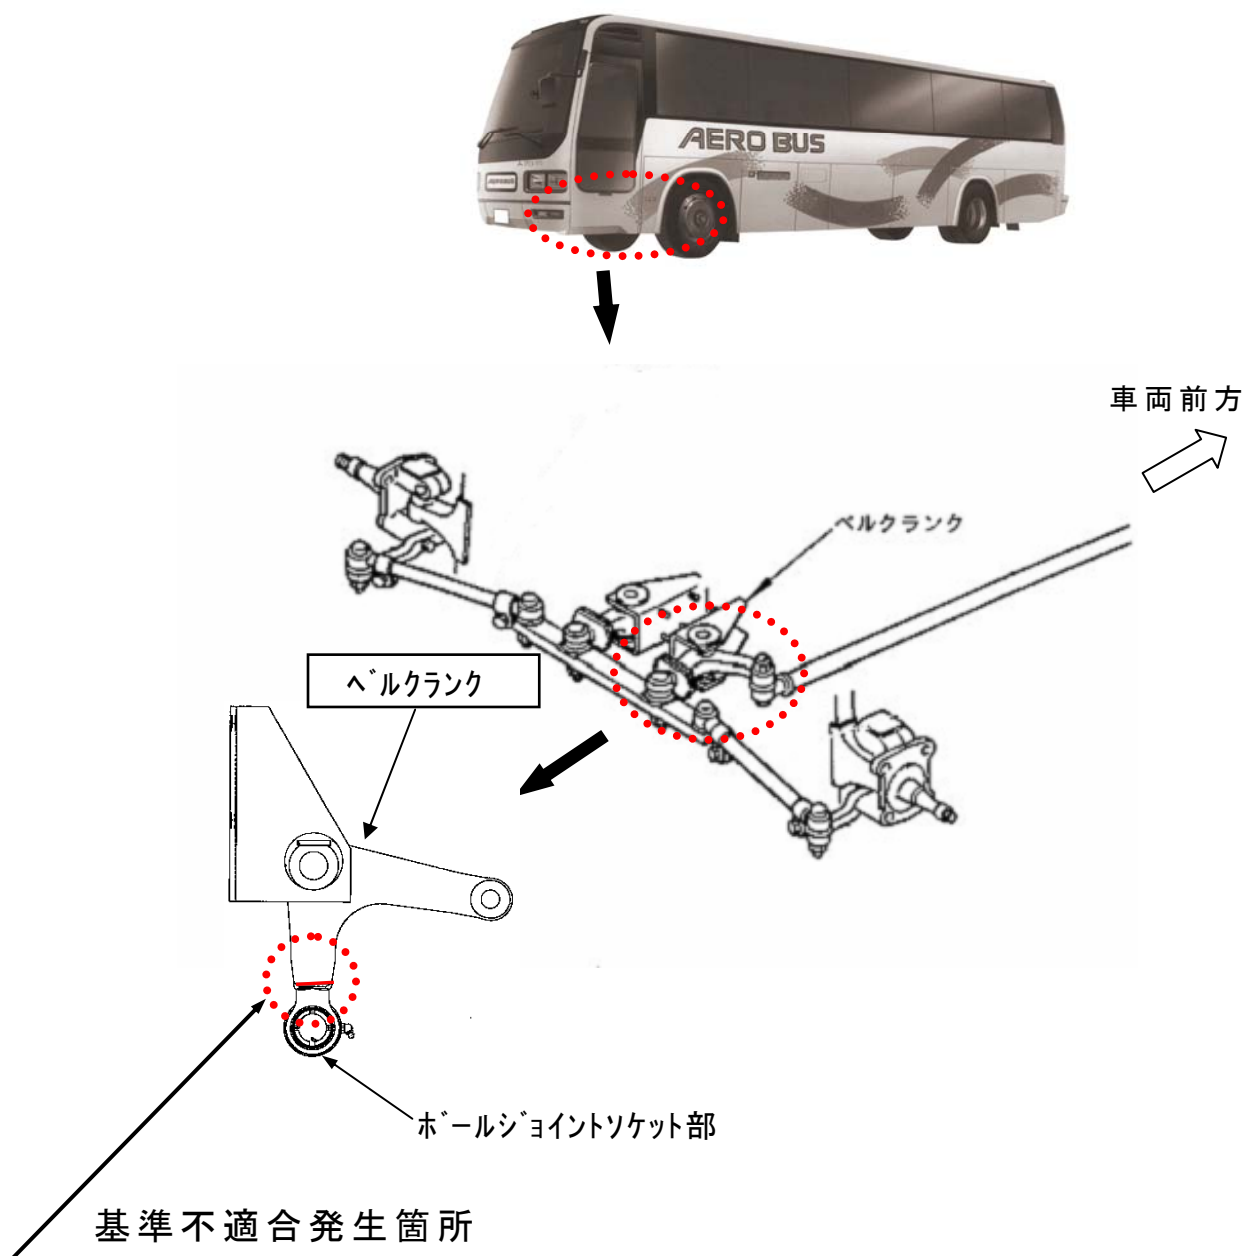
ベルクランクのボールジョイントソケット溶接部に溶接不良のものがあつたため、据え切り等の繰り返し操作により、当該溶接部に亀裂が発生するものがある。

そのため、そのままの状態で使用を続けると亀裂が進行し、最悪の場合、当該部が破損してボールジョイントソケット部が抜け出し、操舵不能となるおそれがある。

注：□ は、交換部品を示す。

全車両、ベルクランクを対策品と交換する。なお、対策品の全数供給に時間を要するため、当面の暫定措置として当該ボールジョイントソケット部を点検し、亀裂のある場合は対策品と交換し、問題のない場合は後日対策品と交換する。
