## 改善箇所説明図

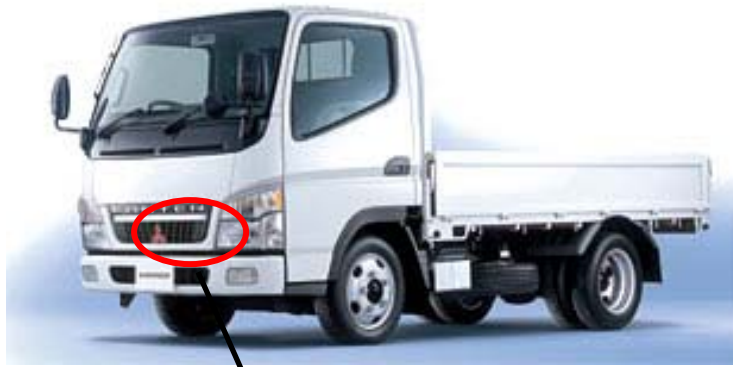
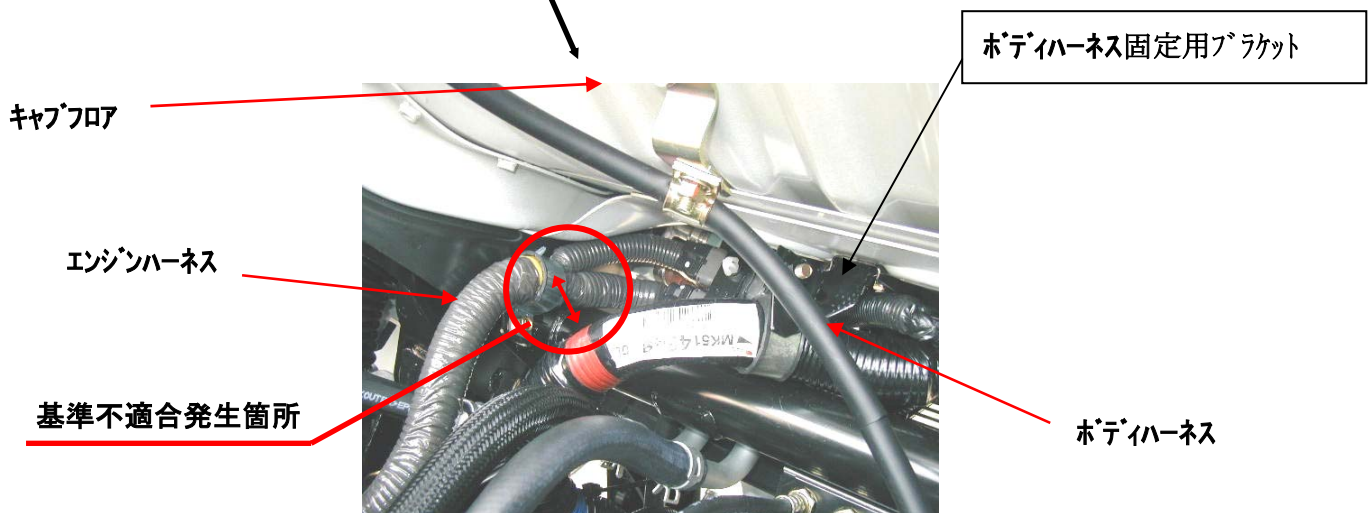
キャビン床下のシャシ用電気配線の取り回しが不適切なため、エンジンハーネスを固定する金具と当該配線が干渉するものがある。そのため、そのままの状態で使用を続けると、走行等の振動により当該配線がショートしてヒューズが切れる、又は断線して、最悪の場合、速度計が作動しなくなる、又は方向指示器及び非常点滅表示灯が点灯しなくなるおそれがある。

全車両、シャシ用電気配線と金具の隙間を点検し、隙間が規定値以下の場合クランプ位置を調整し隙間を確保する。隙間調整が困難な場合は、当該配線の取付金具を対策品と交換する。

なお、当該配線が損傷している場合は、補修を実施する。
