## 改善箇所説明図

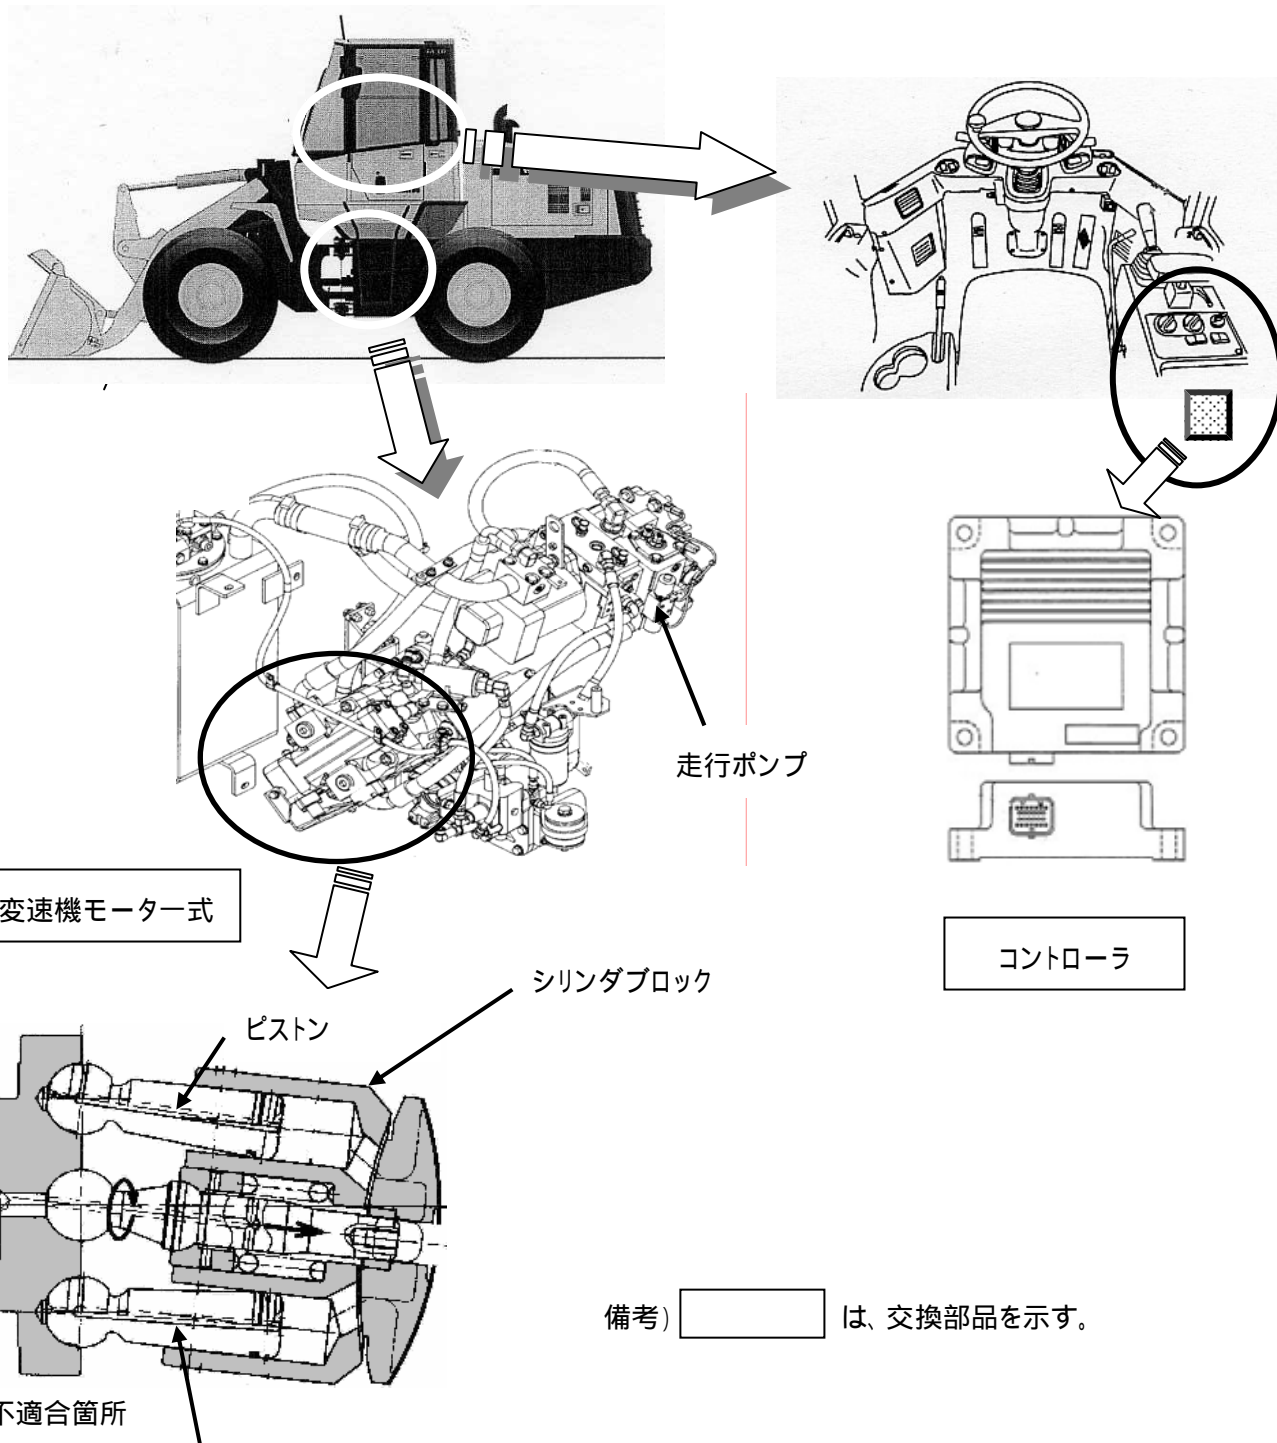
静油圧変速機モータのピストンの強度が不足しているため、急な前後進の切換え操作を行うような走行を繰り返すと、当該ピストンが破損するものがある。そのため、そのまま使用を続けると、最悪の場合、ピストンがシリンダブロックからはずれ、走行できなくなるおそれがある。

改善措置の内容: 全車両、静油圧変速機モーター式及びコントローラを対策品に交換する。

識別: 静油圧変速機モータのカバー端部に白ペイントを塗布し、識別する。
