## 改善箇所説明図

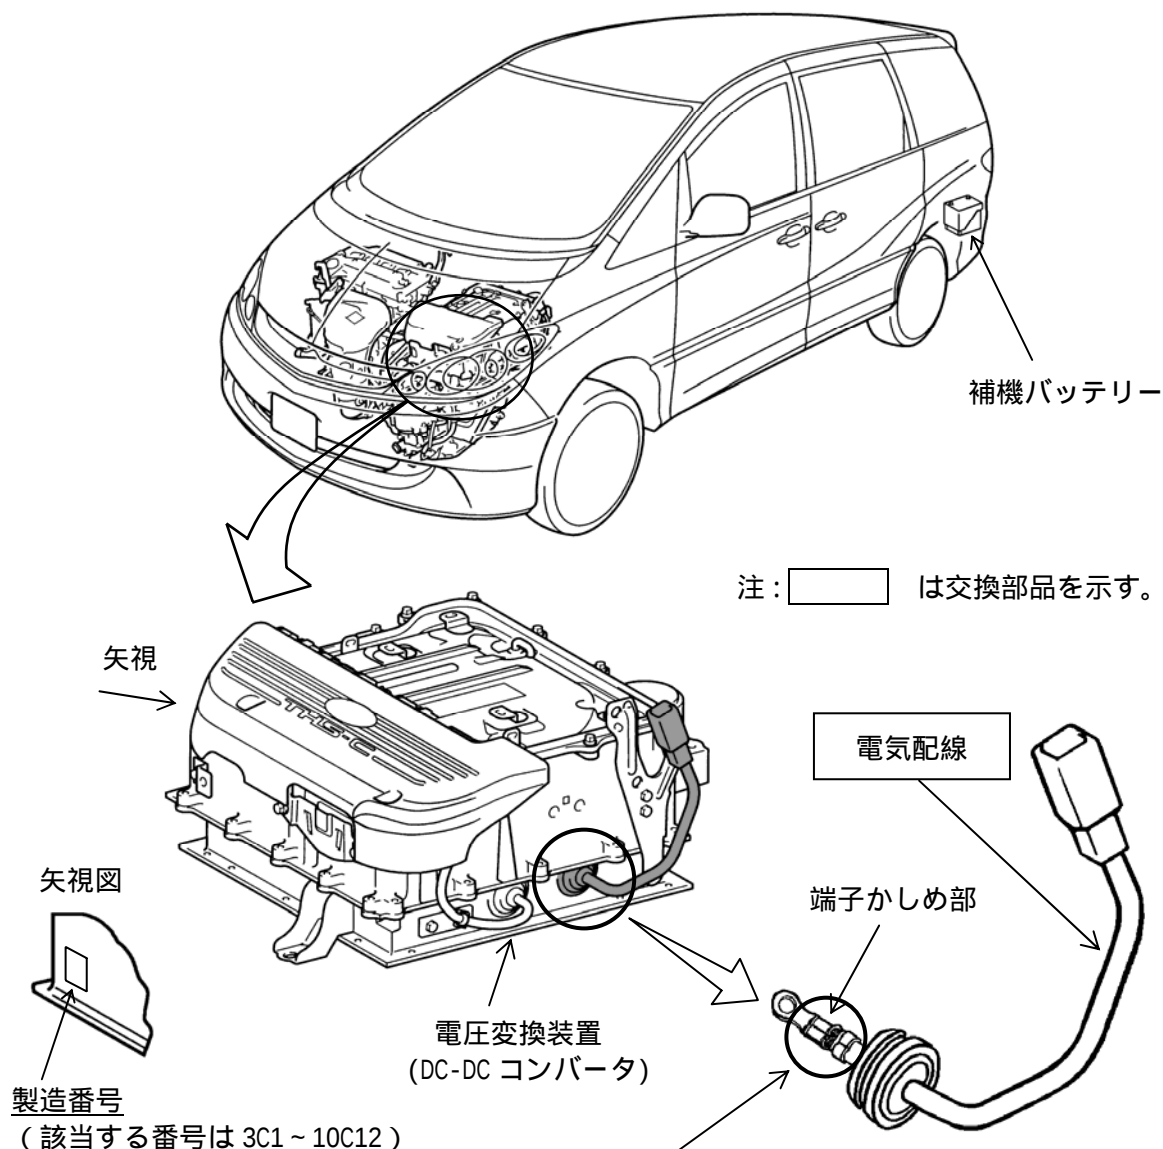
補機バッテリーを充電する電圧変換装置(DC-DC コンバータ)の電気配線の端子が不適切なため、寒冷時等、電気負荷が増加するような使用を長期間行くと、当該かしめ部に酸化物が生成され、発熱し断線するものがある。そのため、補機バッテリーへの充電ができなくなり、最悪の場合、走行中に原動機や電動機(モーター)が停止し、再始動できなくなるおそれがある。

全車両、電圧変換装置の製造番号を確認し、該当するものは当該電気配線を対策品に交換する。

識別：改善済車両にはエンジンルーム内のネームプレート上側に黄色ペイントを塗布する。
