# 改善箇所説明図

ハイドロロックブースタ

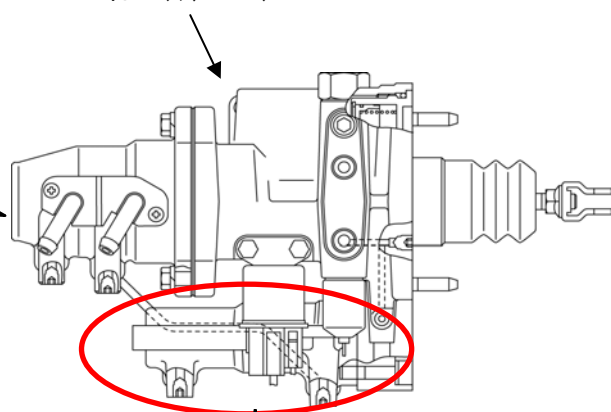
## 基準不適合発生箇所

ハイドロロックブースタの増圧シリンダ内部のバルブとピストンを連結する構造が不適切なため、ブレーキペダルを踏んだ際に発生する液圧によりバルブとピストンとが外れる場合がある。そのため、ブレーキペダルを戻した後も制動力が解除されないおそれがある。
