## 改善箇所説明図

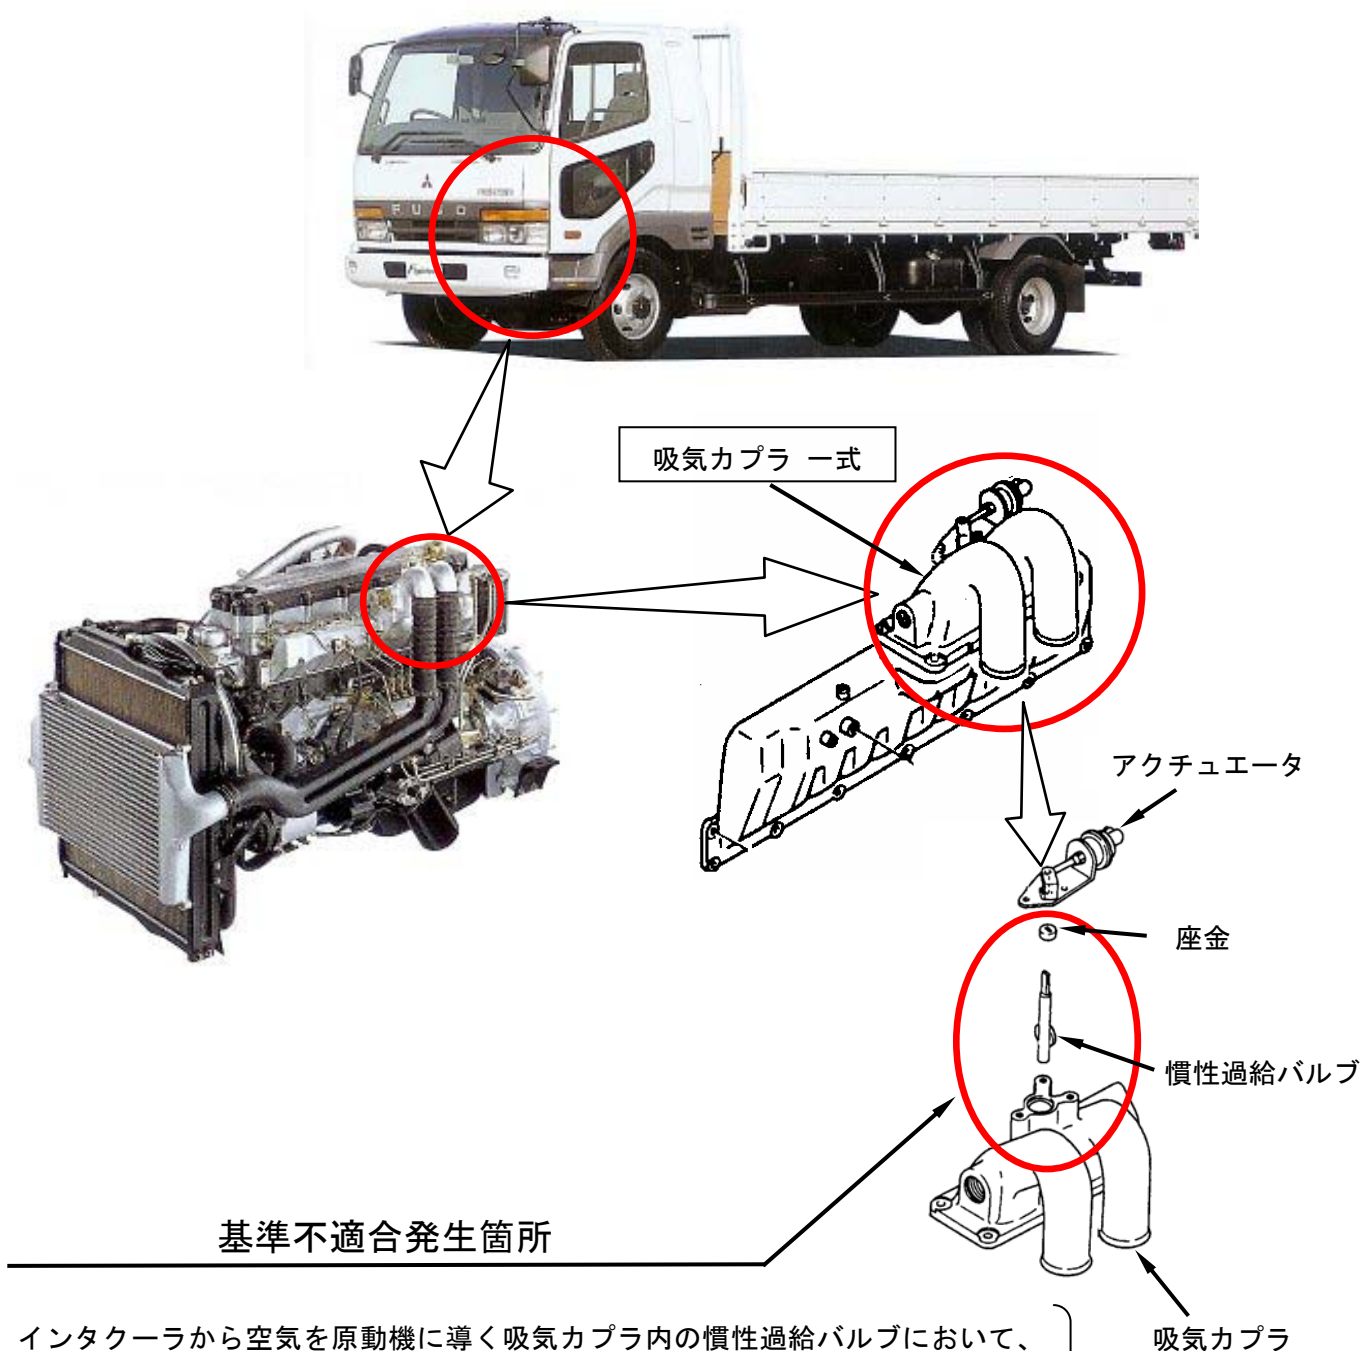
インタクーラから空気を原動機に導く吸気カプラー内の慣性過給バルブにおいて、当該バルブの軸を支持する座金の形状が不適切なため、原動機の振動等により座金及び座金の接触面が摩耗し、バルブの軸にがたが生じ、バルブが吸気カプラーに干渉するものがある。そのため、そのまま使用を続けると、バルブの軸に高応力が発生し折損して、破片が原動機内に吸込まれて、異音が発生し、最悪の場合、原動機が破損するおそれがある。

全車両、吸気カプラー式を対策品と交換する。

注：□ は、交換部品を示す。
