改善箇所説明図 (W109 の例)

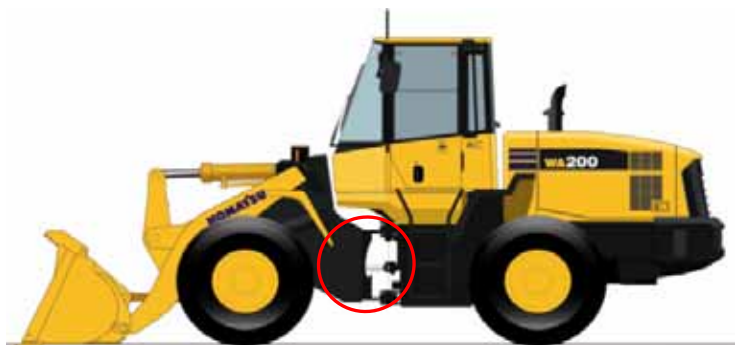
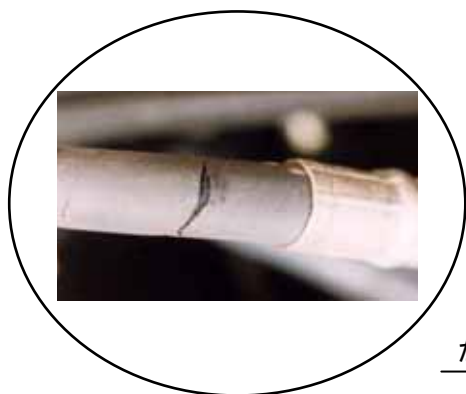
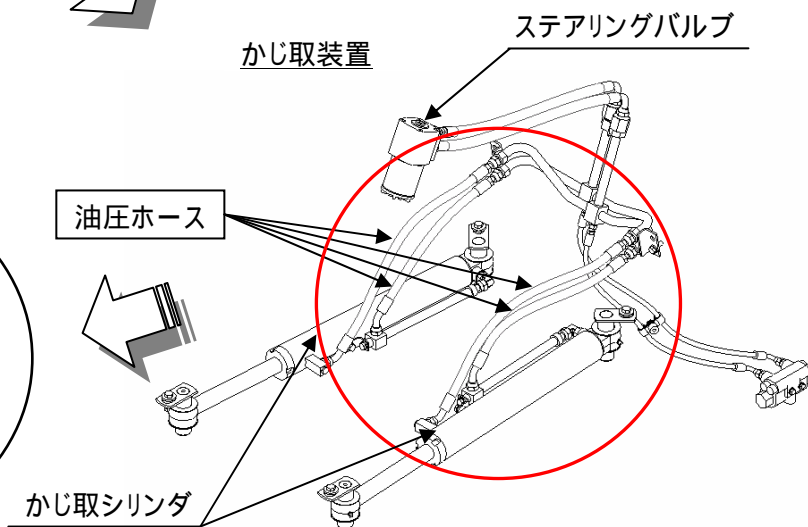
基準不適合箇所

かじ取シリンダの油圧ホースにおいて、表面の保護材の低温時における耐久性が不足しているため、旋回によるホースの擦れの繰り返しの繰り返しにより表面に亀裂が入るものがある。そのため、そのまま使用を続けると、当該油圧ホースから作動油が漏れ、最悪の場合、かじ取操作ができなくなるおそれがある。

改善措置の内容: 全車両、かじ取シリンダの油圧ホースを対策品に変更する。

識別: 対策品の外観形状で識別する。
