## 改善箇所説明図

### 基準不適合発生箇所

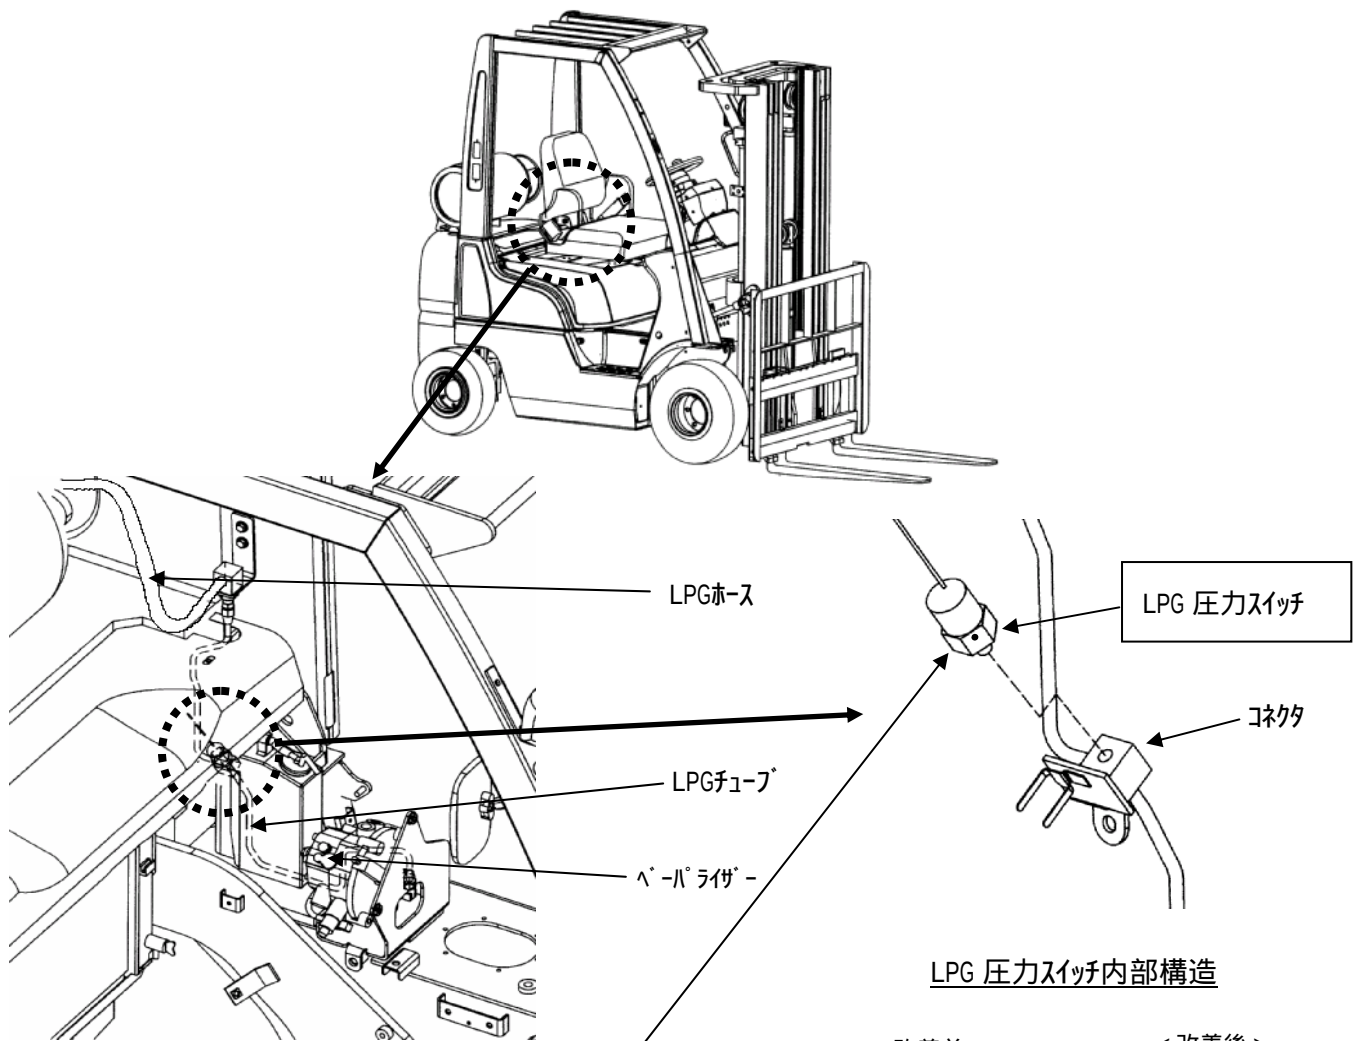
LPG 圧力スイッチ（LPG ボンベのガス残量を警告するスイッチ）の内部構造が不適切なため、気密性が低いものがある。

そのため、そのまま使用を続けると、LP ガスがスイッチ内部を介して外部へ漏れるおそれがある。

全車両、LPG 圧力スイッチを対策品に変更する。

LPG 圧力スイッチ先端に、白ペイントを塗布する。
