改善箇所説明図(型式:W081の例)

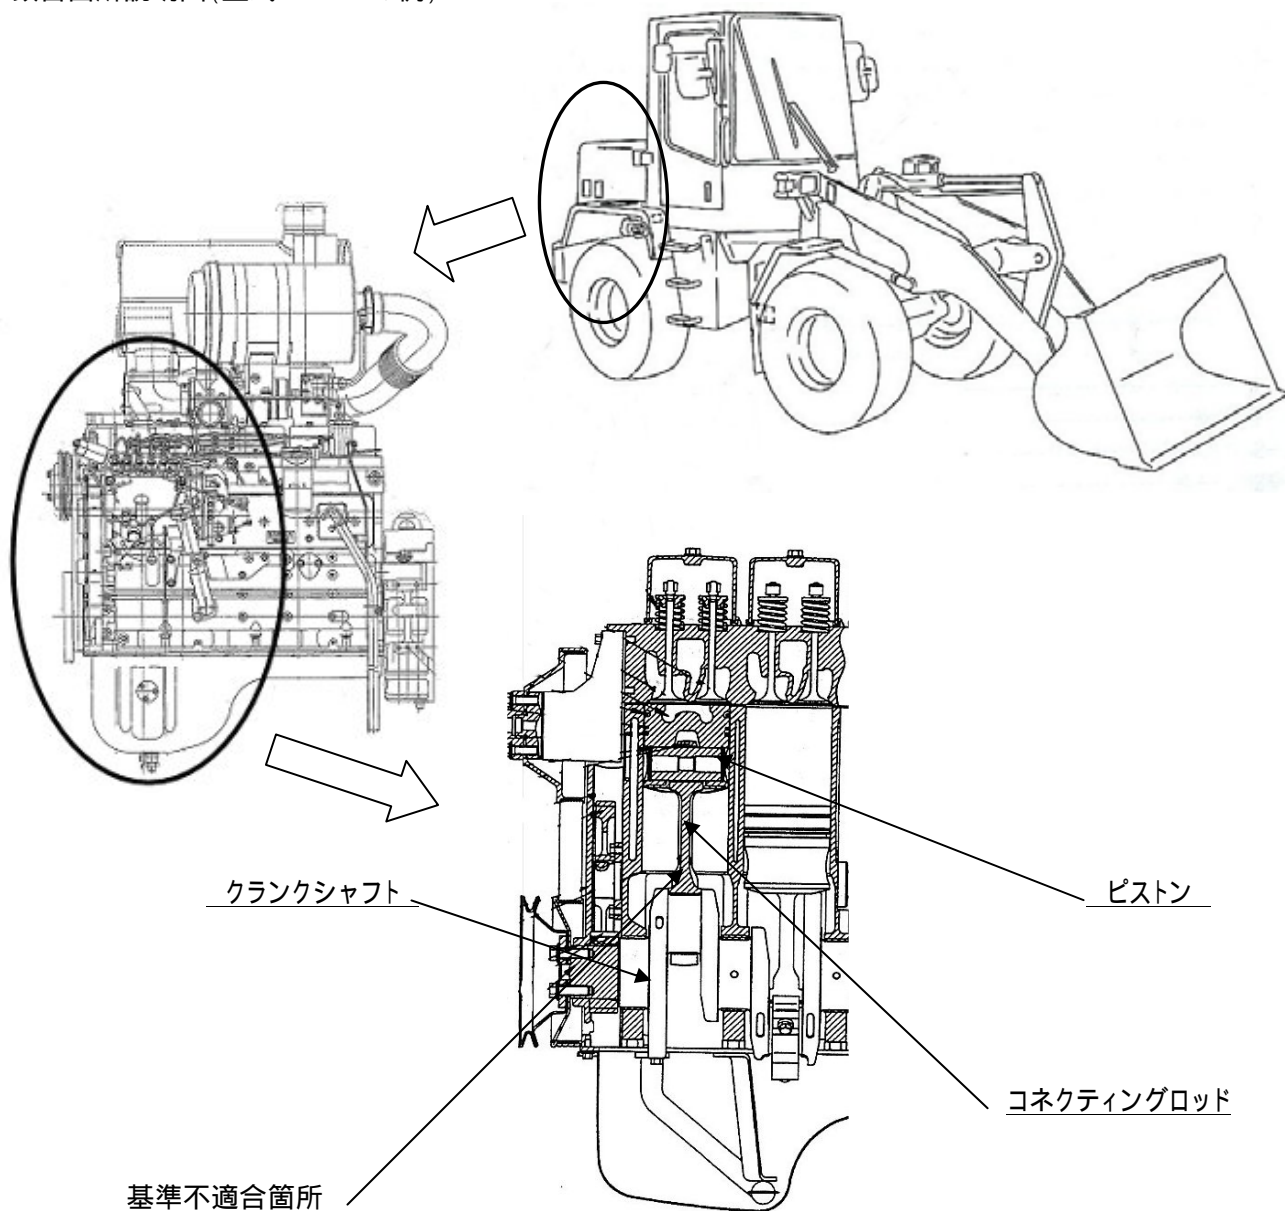
原動機において、ピストン及びクランクシャフトを連結するコネクティングロッド大端部付近の強度が不足しているため、高負荷運転の繰り返し荷重により、コネクティングロッド大端部付近より亀裂が発生するものがある。そのため、そのまま使用を続けると、最悪の場合エンジンが破損し走行できなくなるおそれがある。

改善措置: 全車両、原動機を対策品と交換する。

識別: 原動機の左側のオイルクーラカバーに白ペンキを塗布し識別する。
