改善箇所説明図(型式: M163 の例)

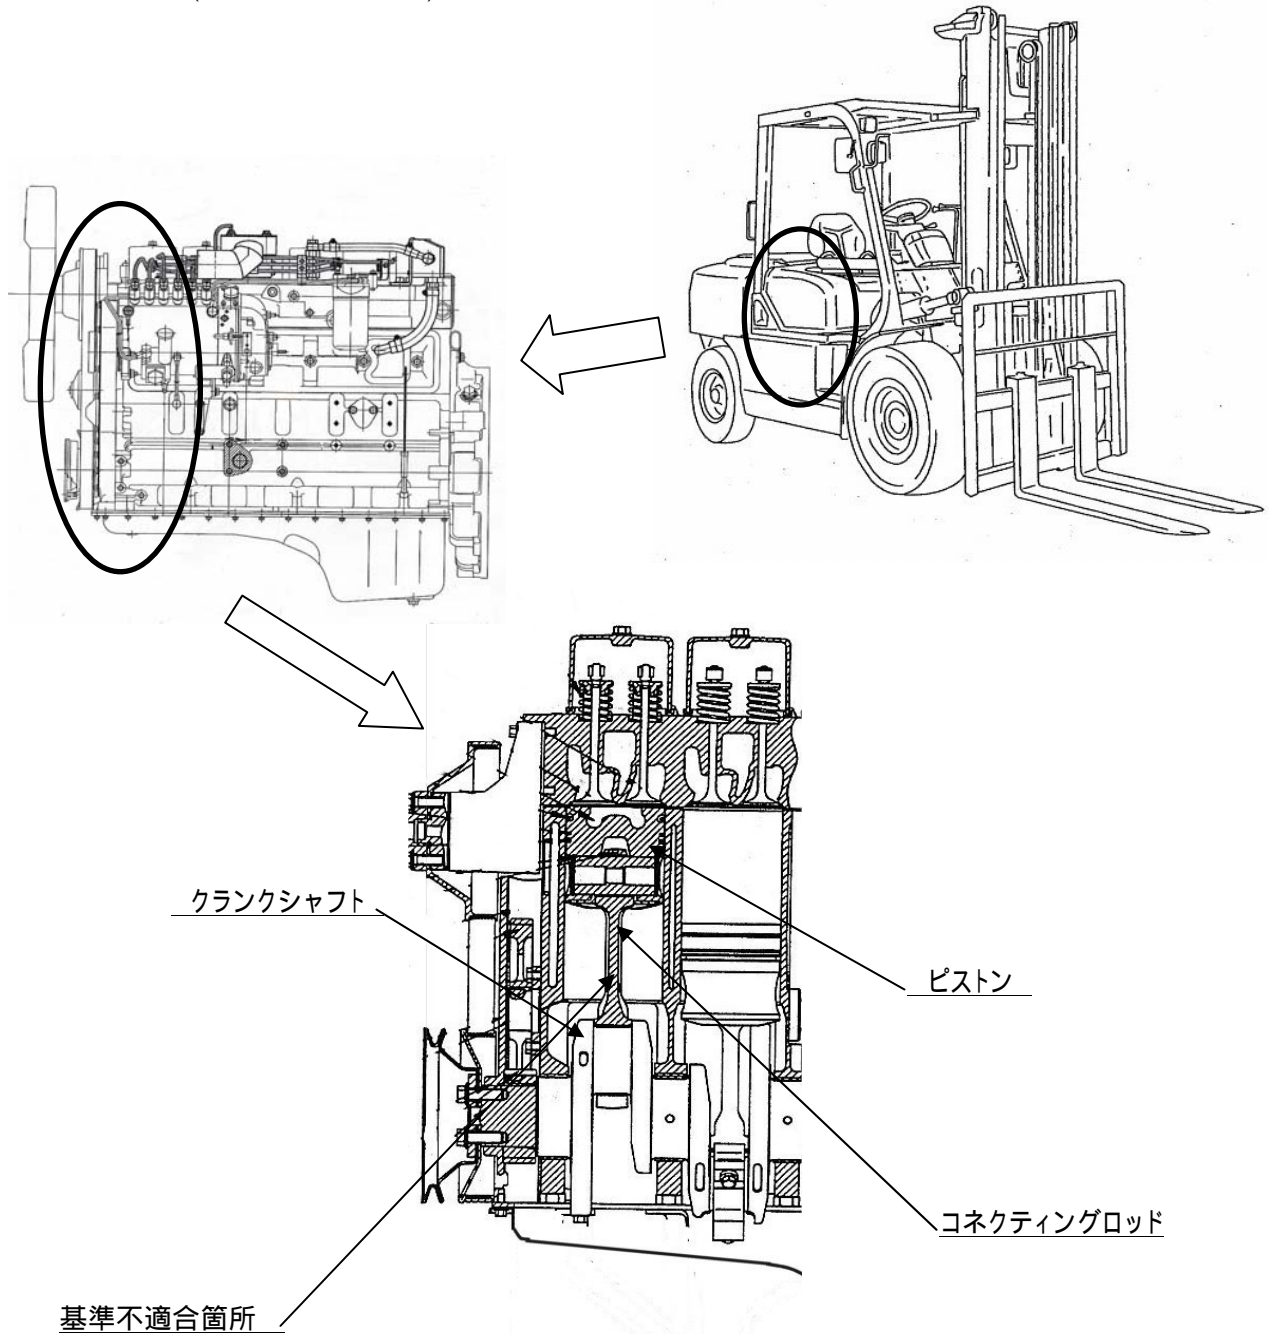
原動機において、ピストン及びクランクシャフトを連結するコネクティングロッド大端部付近の強度が不足しているため、高負荷運転の繰り返し荷重により、コネクティングロッド大端部付近より亀裂が発生するものがある。そのため、そのまま使用を続けると、最悪の場合エンジンが破損し走行できなくなるおそれがある。

改善措置: 全車両、原動機を対策品と交換する。

識別: 原動機のシリンダヘッドカバー上面に白ペンキを塗布し、識別する
