## 改善箇所説明図

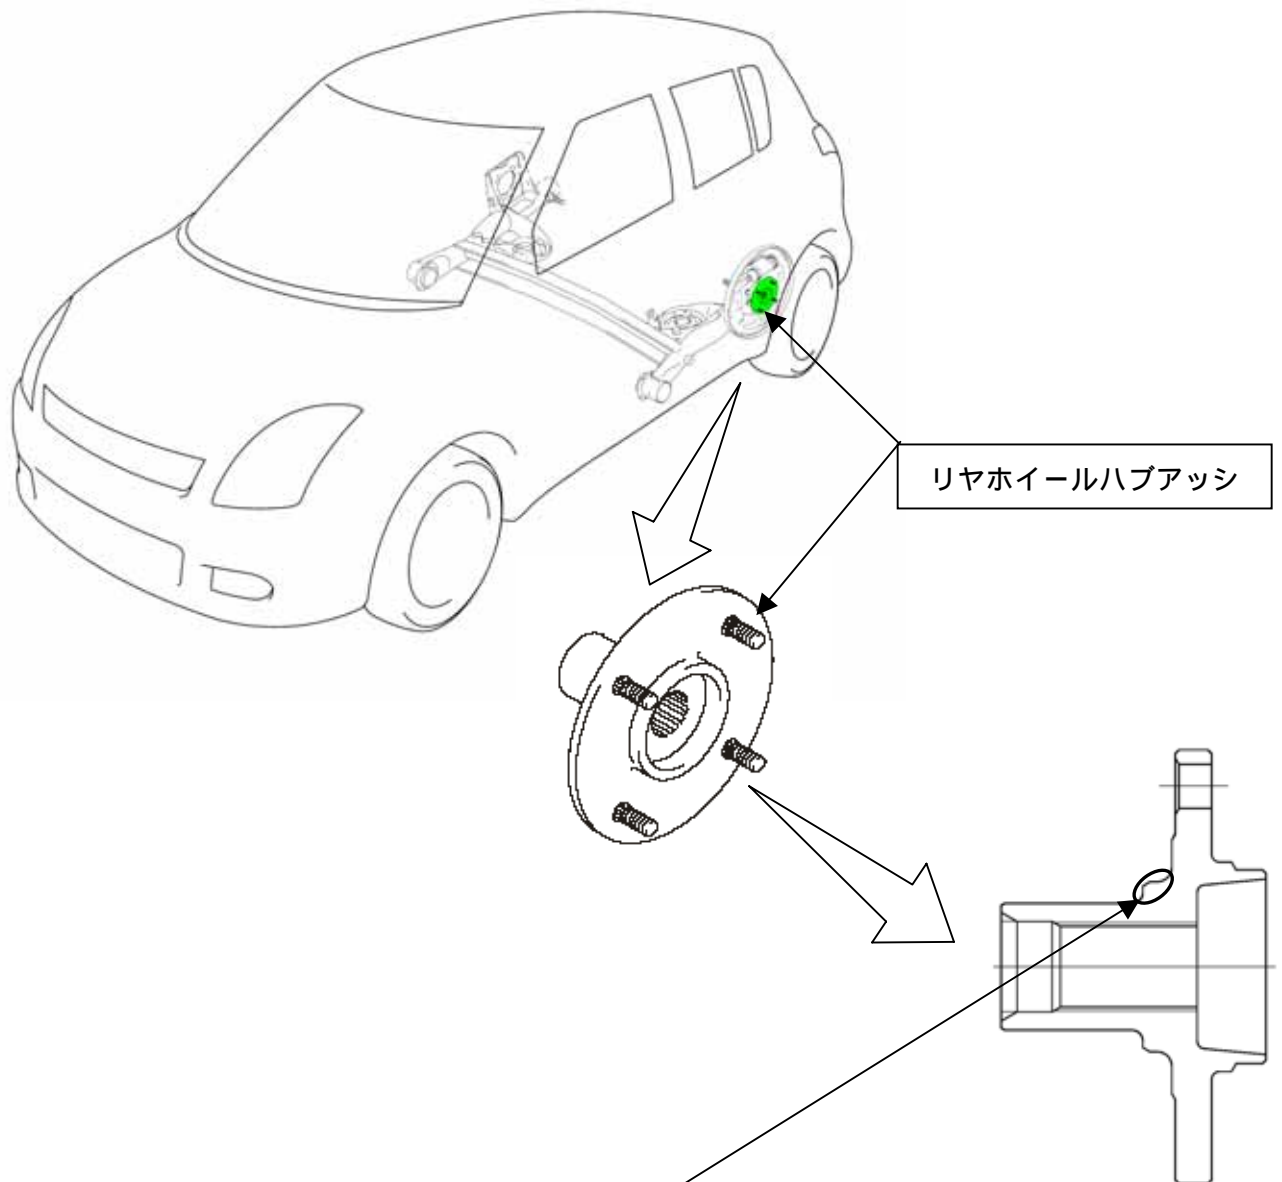
リヤホイールハブアッシ

四輪駆動車のリヤホイールハブにおいて、材料の硬度に不適切なものがあったため、製造時に亀裂が生じたものがある。そのため、そのまま使用を続けると、亀裂が進行してリヤホイールハブが折損し、最悪の場合、後輪が脱落するおそれがある。

全車両、リヤホイールハブアッシを良品と交換する。
