# 改善箇所説明図

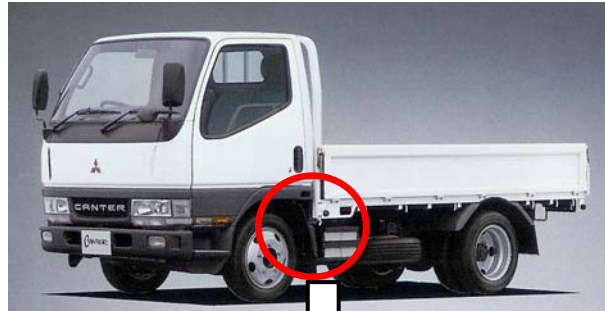
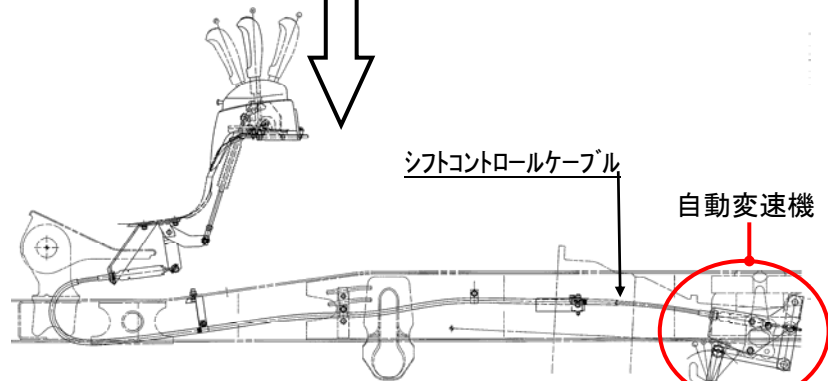
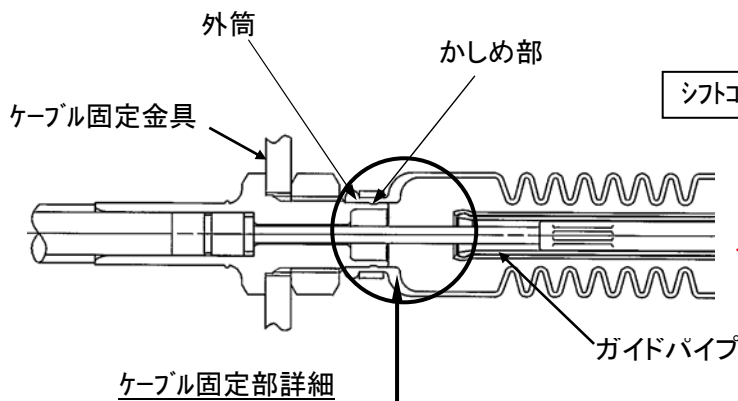
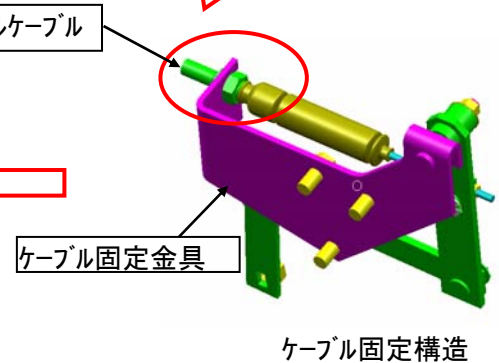
自動変速機のシフトコントロールケーブルを当該変速機に固定する金具の形状が不適切なため、エンジンの高回転域で当該金具が共振し、ケーブルのガイドパイプが回転して、外筒内面のかしめ部が摩耗するものがある。

そのため、そのままの状態で使用を続けると、ガイドパイプが外筒から拔出し、最悪の場合、ケーブルがたるみシフト位置がPレンジにあるにもかかわらず、ギア位置がRレンジのままになっているため、車両が後退するおそれがある。

全車両、当該金具及びケーブルを対策品と交換する。
