## 改善箇所説明図

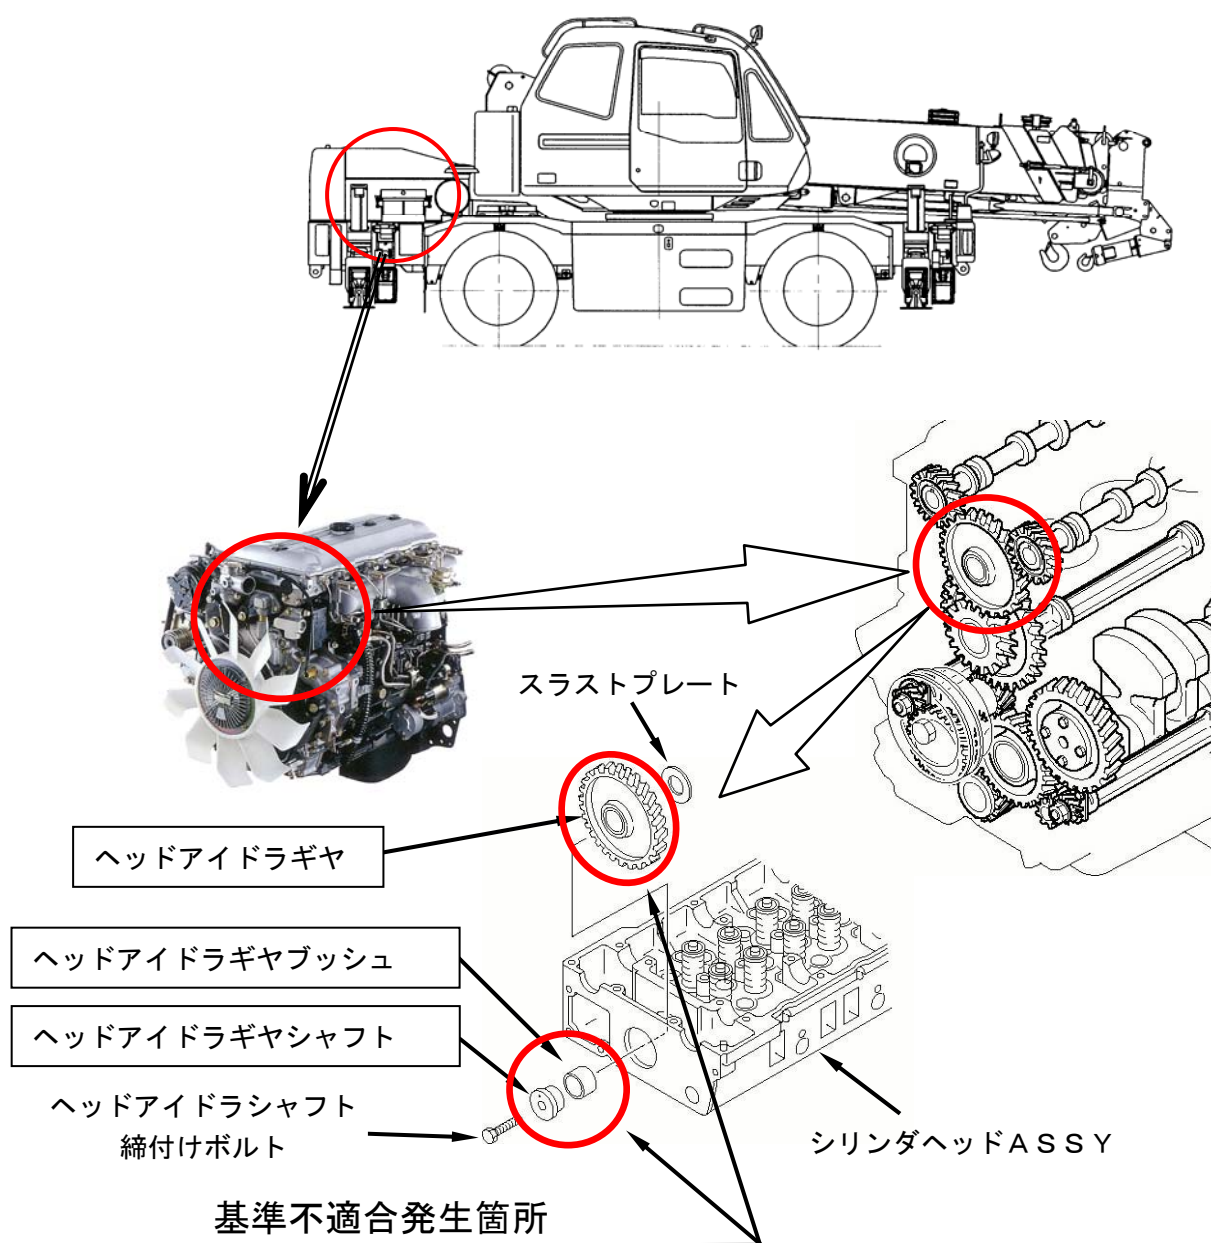
原動機のカムシャフト駆動用ヘッドアイドルギヤのブッシュの加工が不適切なため、当該ギヤの固定シャフトとブッシュの間にガタが生じ、シャフトつば部の付け根に過大な応力が発生するものがある。そのため、そのまま使用を続けると、つば部が破損してギヤが周辺部品と干渉し、異音が発生する、又はエンジンオイルが漏れ、最悪の場合、当該ギヤの噛み合いが外れて、原動機が停止し再始動不能となるおそれがある。

全車両、アイドルギヤのブッシュを点検し、内径が規格を外れているものは当該ギヤ一式とシャフトを良品と交換する。
