## 改善箇所説明図

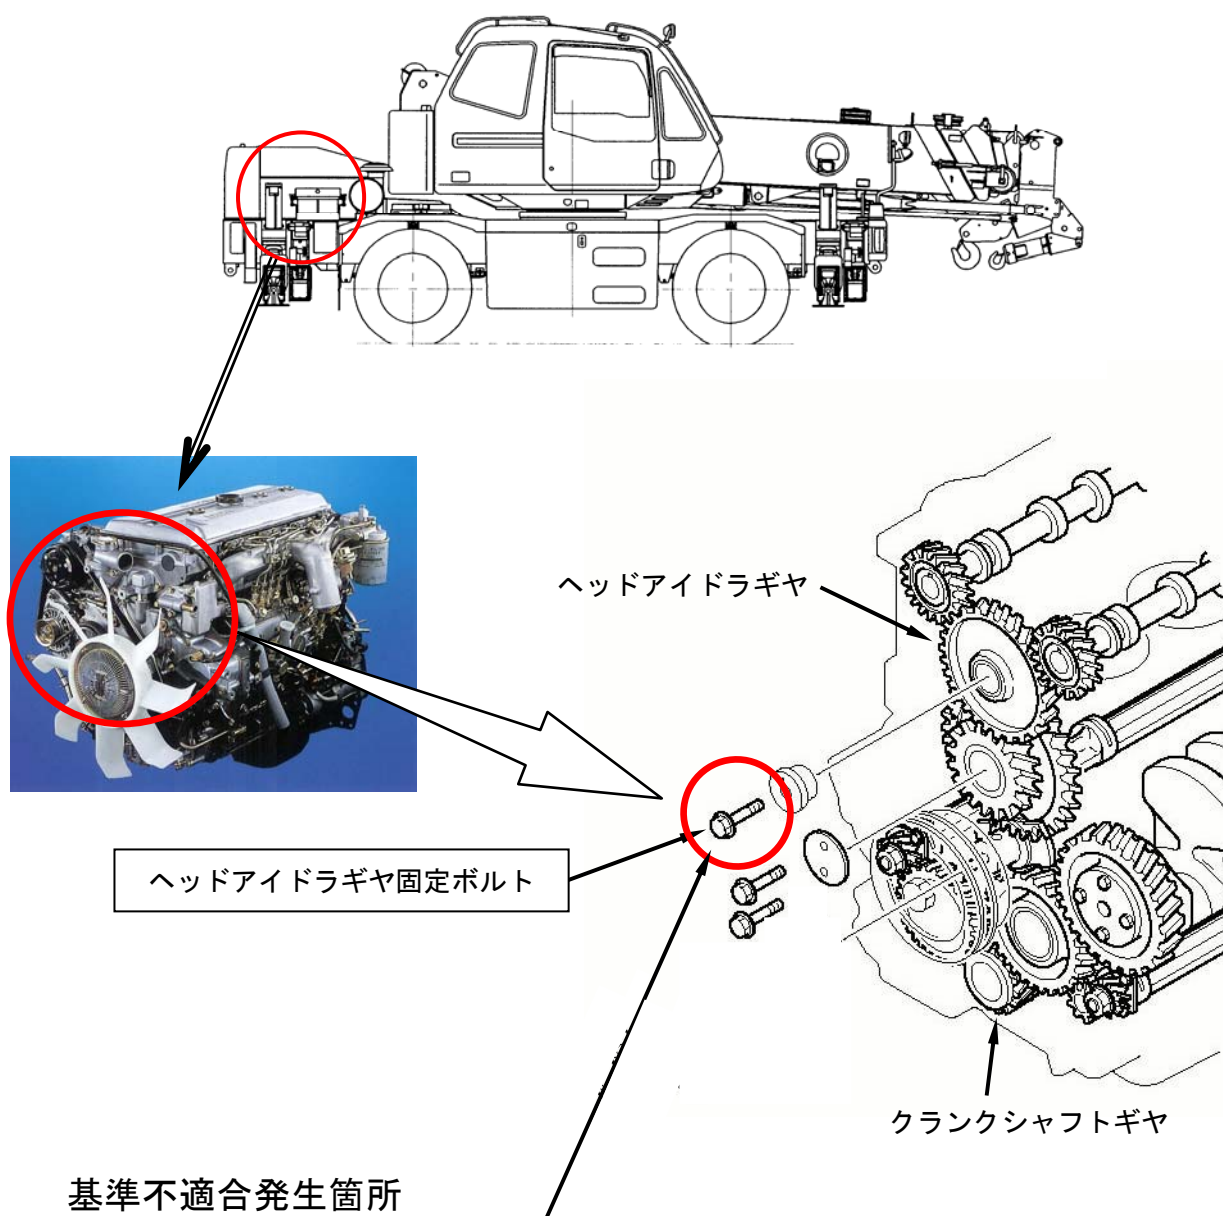
原動機のカムシャフトを駆動するヘッドアイドラギヤを固定するボルトの締付けが不足しているため、当該ギヤにガタが発生するものがある。そのため、そのまま使用を続けると、ボルトに弛みが発生して、ギヤの噛み合いが不良となり異音が発生し、最悪の場合、当該ボルトが折損してギヤの噛み合いが外れて原動機が停止し、再始動不能となるおそれがある。

全車両、当該アイドラギヤを固定するボルトを対策品と交換し、当該ボルトのを新たに設定した締付トルクで取付ける。なお、当該ボルトが緩んでいる場合は、アイドラギヤを新品と交換する。
