## 改善箇所説明図

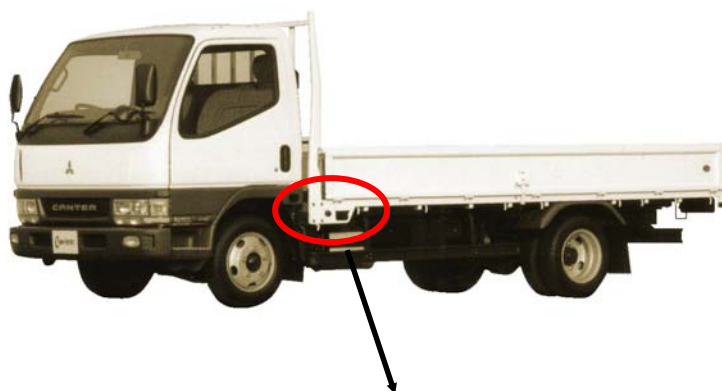
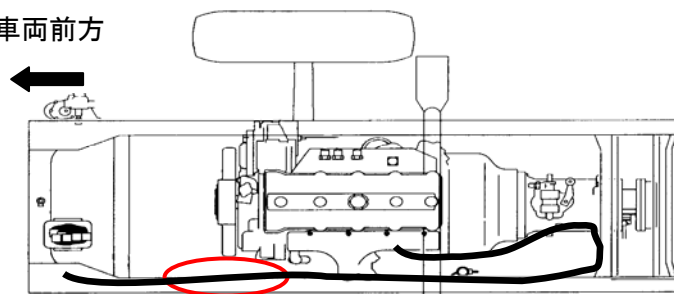
エンジン左前部の電気配線の取り回しが不適切なため、エンジン用吸気ダクト取付金具と干渉するものがある。そのため、当該配線の周囲の温度が上昇すると、配線の被覆が軟化して亀裂が発生し、最悪の場合、配線がショートして燃料噴射制御装置のトランジスタが破損し、エンジンが停止、再始動できなくなるおそれがある。

全車両、当該配線の取りまわしを変更して、吸気ダクト取付金具との隙間を増大する。  
なお、配線を点検し、損傷がある場合は補修する。
