## 改善箇所説明図

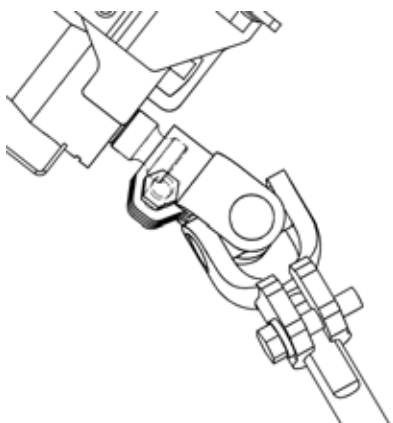
### 改善前

ステアリングアッパシャフトとステアリングロアシャフトを結合するステアリングジョイントの組み付け作業が不適切なため、当該ジョイントとアッパシャフトのかみ合いが浅いものがある。そのため、そのまま使用を続けると、最悪の場合、ジョイントとアッパシャフトの嵌合が外れ、操舵不能となるおそれがある。

全車両、ステアリングアッパシャフトとステアリングジョイントの組み付け状態を点検し、組み付け状態が不適切なものは正規の状態に組み付ける。
