# 改善箇所説明図

## 基準不適合発生箇所

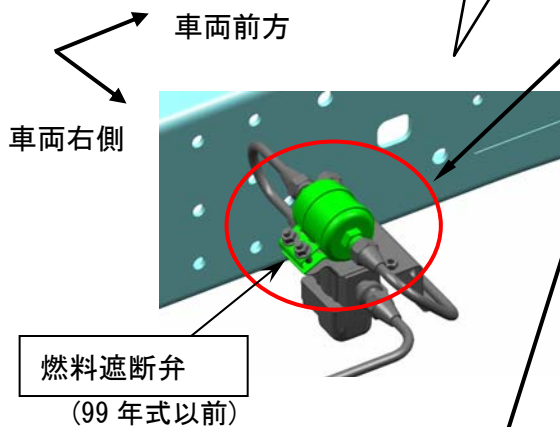
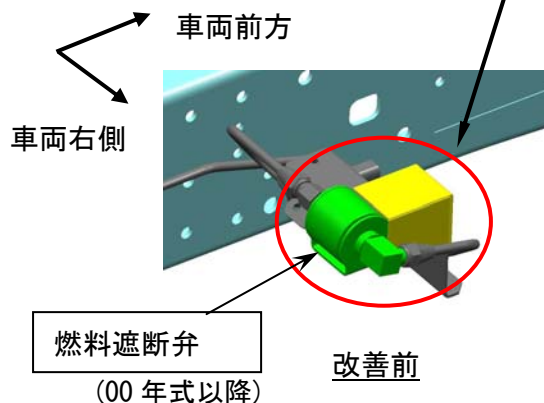
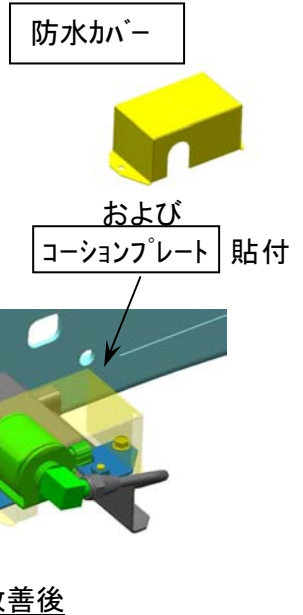
液化石油ガス（LPG）車の燃料遮断弁の防水構造が不適切なため、洗車時等に当該遮断弁が直接被水した場合、内部に水が浸入することがある。そのため、当該遮断弁の内部コイルが腐食し、又は短絡して溶損し、最悪の場合、原動機への燃料供給を遮断するため、原動機が停止し、再始動できなくなるおそれがある。

全車両、当該遮断弁を現行新品と交換し、防水カバーを取付ける。また、洗車時の水掛けを禁止する旨を記したコーションプレートを貼り付ける。

なお、防水カバーの全数供給に時間を要するため、暫定措置として当該部品を点検のうえ、規定値を外れるのものは現行新品と交換する。
