## 改善箇所説明図

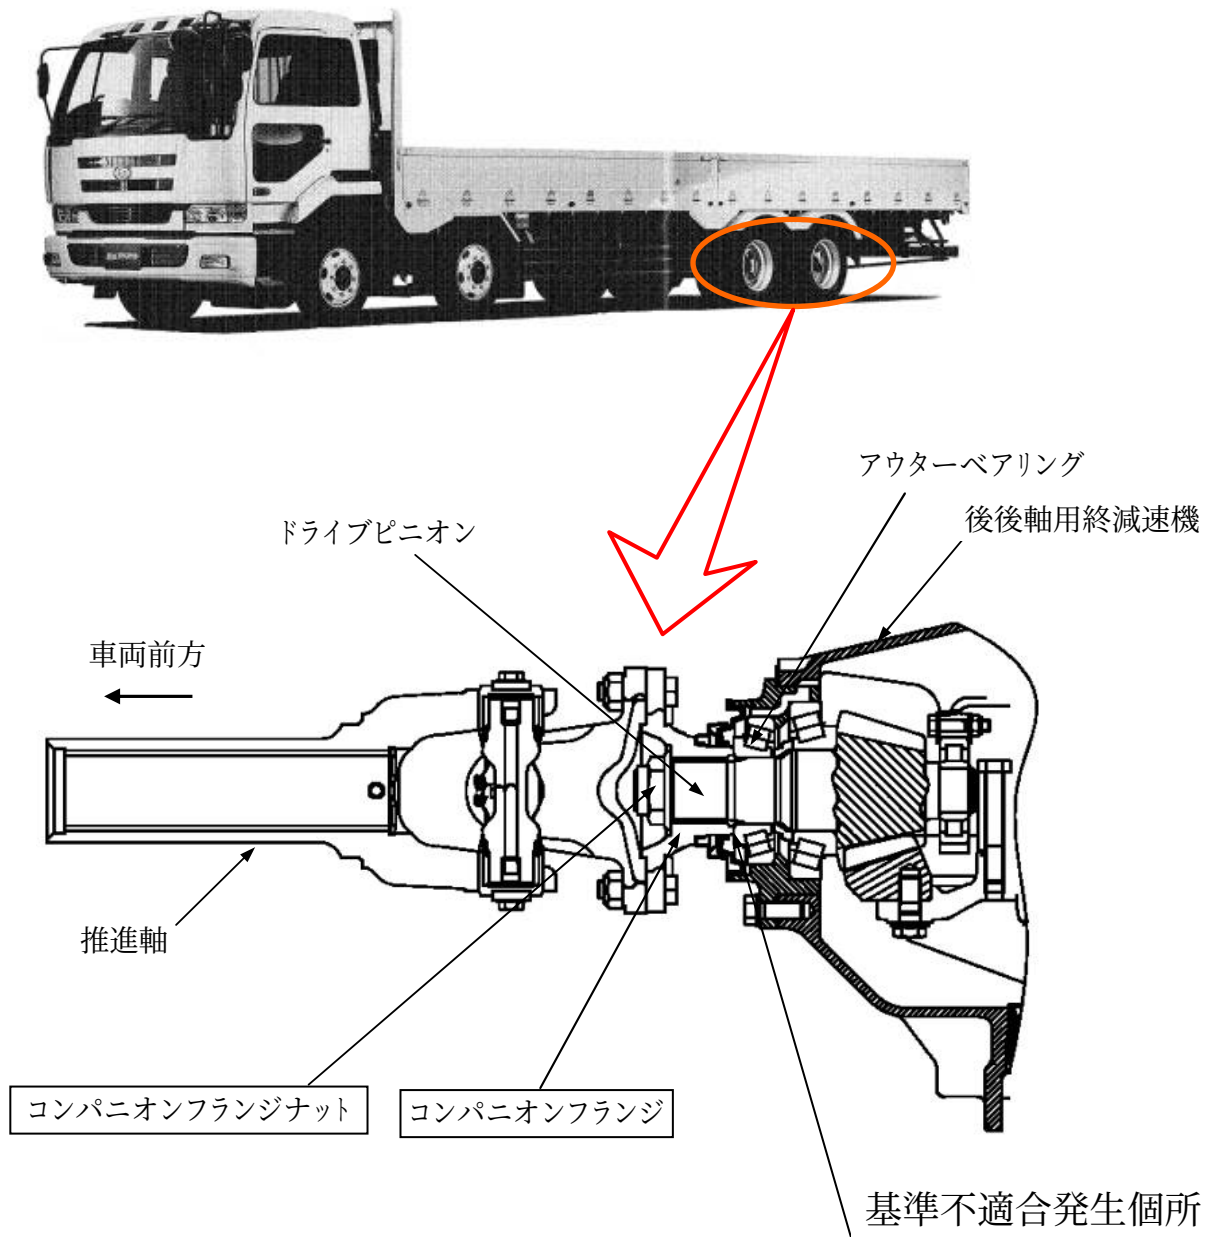
低床式後2軸駆動車の後後軸用終減速機において、ドライブピニオン部コンパニオンフランジの材質硬度が不足しているため、急発進等の負荷の繰り返しのより、コンパニオンフランジのアウターベアリングとの接触面が摩耗し、コンパニオンフランジナットの締付け力が低下するものがある。そのため、このまま使用を続けると当該ナットが緩み、最悪の場合、コンパニオンフランジが抜け出し、後前軸と後後軸間の推進軸が脱落するおそれがある。

全車両、コンパニオンフランジおよびコンパニオンフランジナットを対策品と交換するとともに、当該ナットの締付けトルクを増大する。

識別： 終減速機のケース左側面に、白色又は黄色ペイントを塗布する。
