## 改善箇所説明図

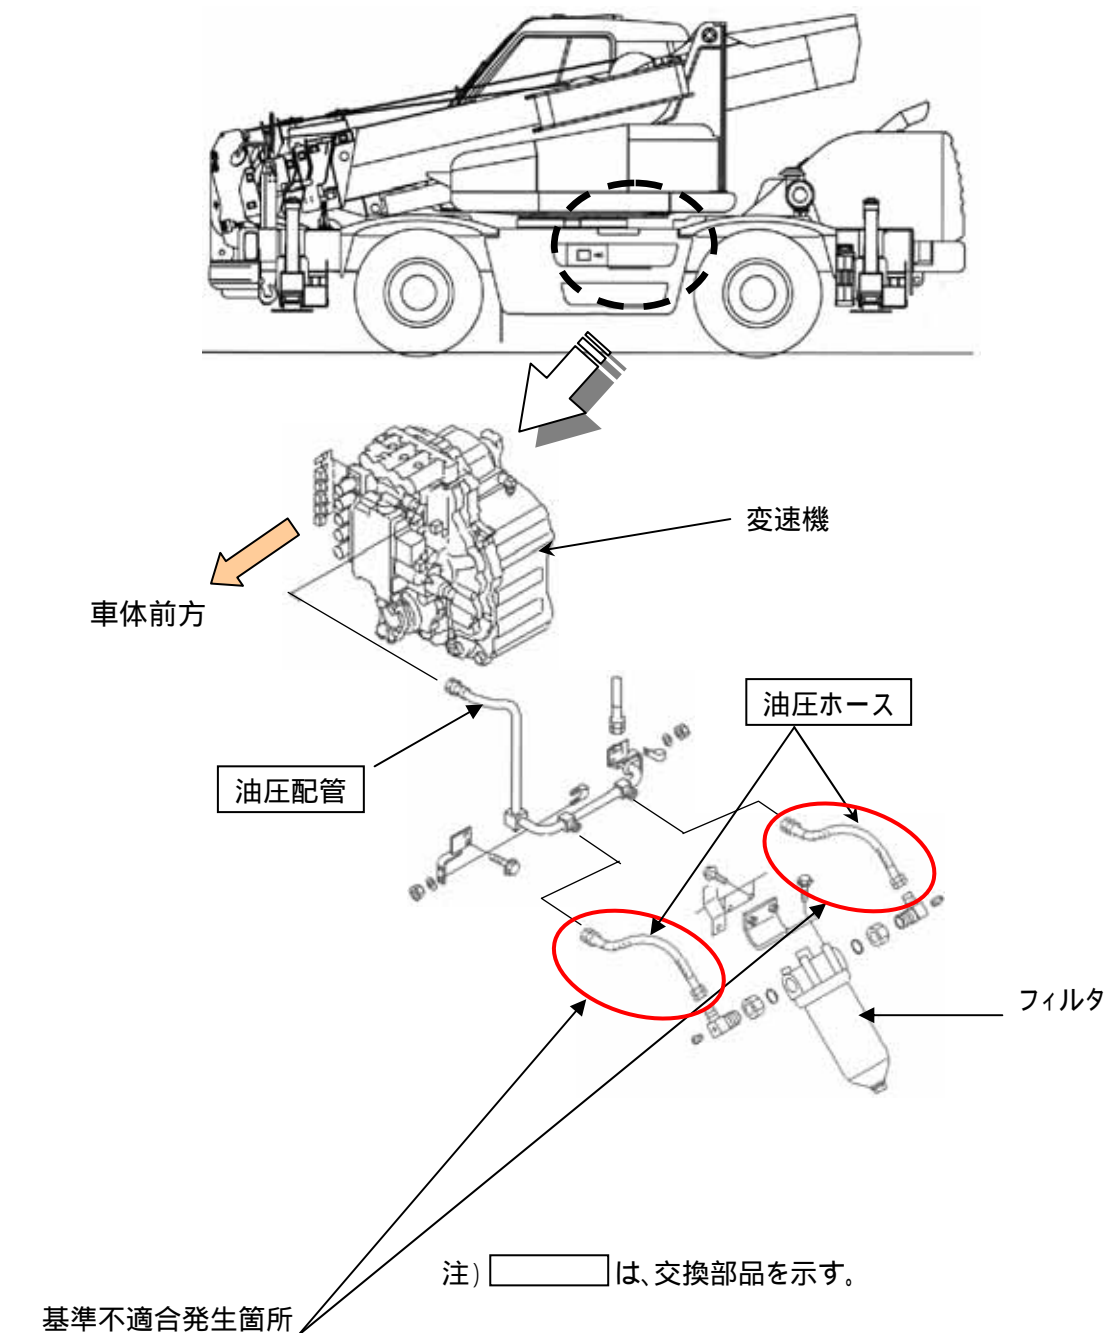
変速機において、油圧ホースの取り回しが不適切なため、組立時にホースの口金部に過度な力がかかっているものがある。そのため、そのまま使用を続けると、当該ホースに亀裂が入り、最悪の場合、作動油が漏れ、走行不能となるおそれがある。

改善措置の内容：全車両、油圧ホース及び油圧配管を対策品に交換する。

識別：油圧ホース及び油圧配管の口金部に白色ペイントを塗布する。
