## 改善箇所説明図

変 速 機

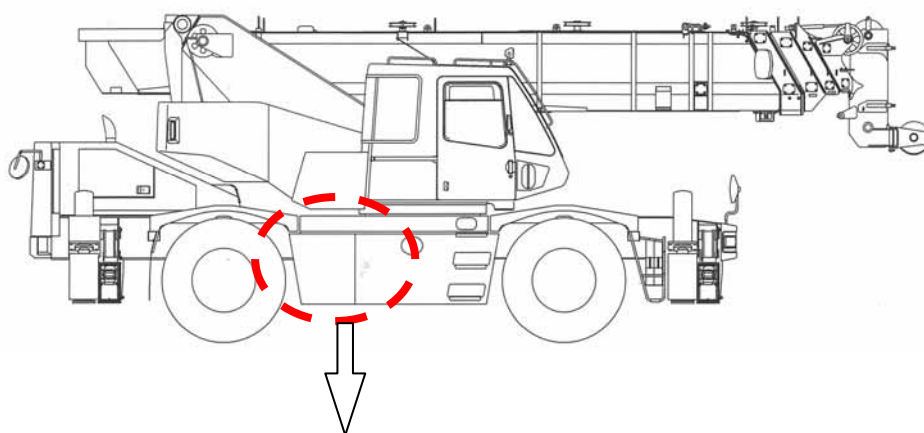
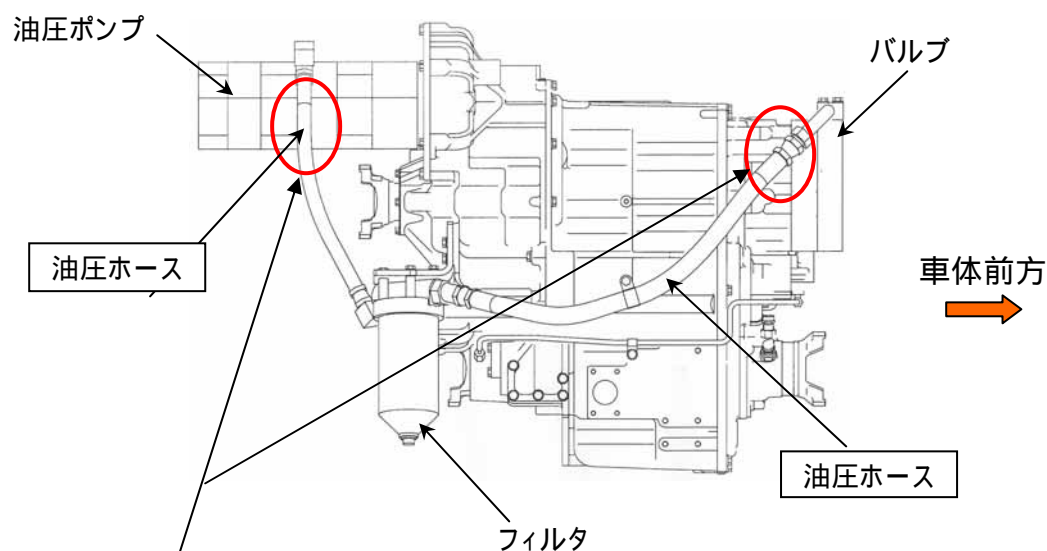
変速機において、油圧ホースの取り回しが不適切なため、組立時にホースの口金部に過度な力がかかっているものがある。そのため、そのまま使用を続けると、当該ホースに亀裂が入り、最悪の場合、作動油が漏れ、走行不能となるおそれがある。

改善措置の内容： 全車両、油圧ホースを対策品と交換し、関連部品も同時に交換する。

識別： 油圧ホース口金部に黄色ペイントを塗布し識別する。
