改善箇所説明図（型式 SD-GC001 の例）

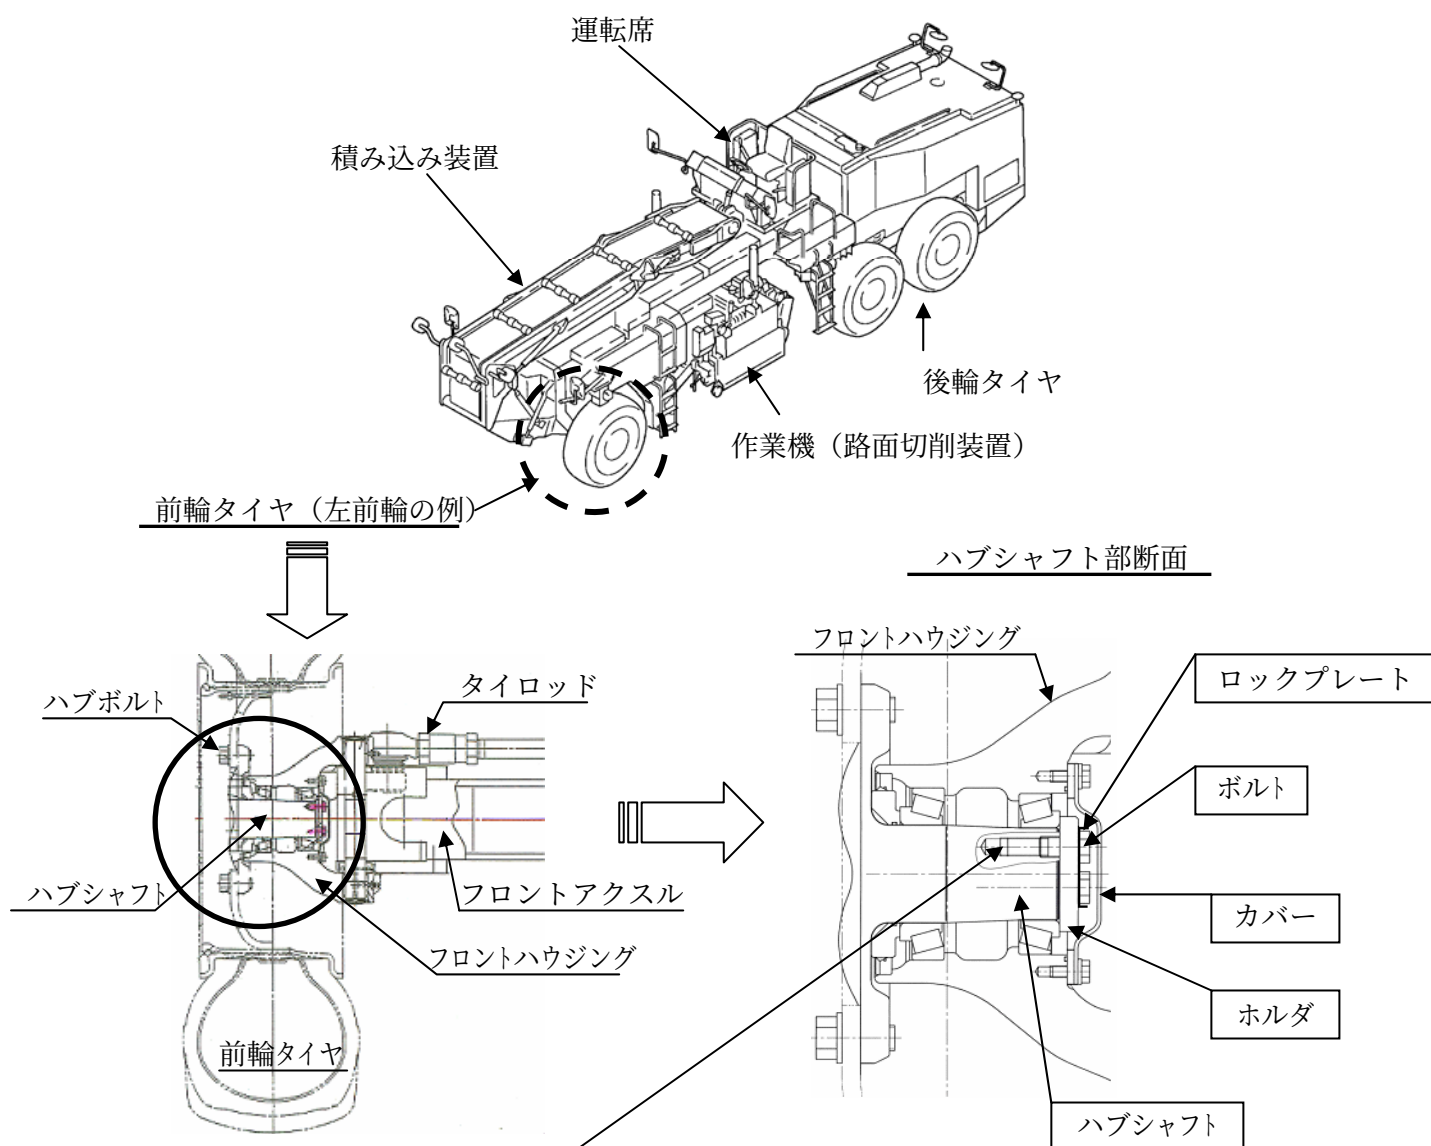
基準不適合箇所

フロントハウジングにおいて、ハブシャフトを固定するボルトの強度が不足しているため、ボルトに高い負荷がかかる回転半径が最小となる旋回を繰り返し行なった場合、当該ボルトが緩むものがある。そのため、そのままの状態で使用を続けると、最悪の場合、ボルトが折損し、タイヤが脱落して走行不能となるおそれがある。

改善処置の内容： 全車両、ハブシャフトを固定するための部品一式を対策品と交換する。

（ハブシャフトを固定するための部品一式： ボルト、ハブシャフト、ホルダ、ロックプレート及びカバー）

識別： カバー表面の中心部に白色ペイントを塗布する。
