改善箇所説明図（例:型式SC - GD013）

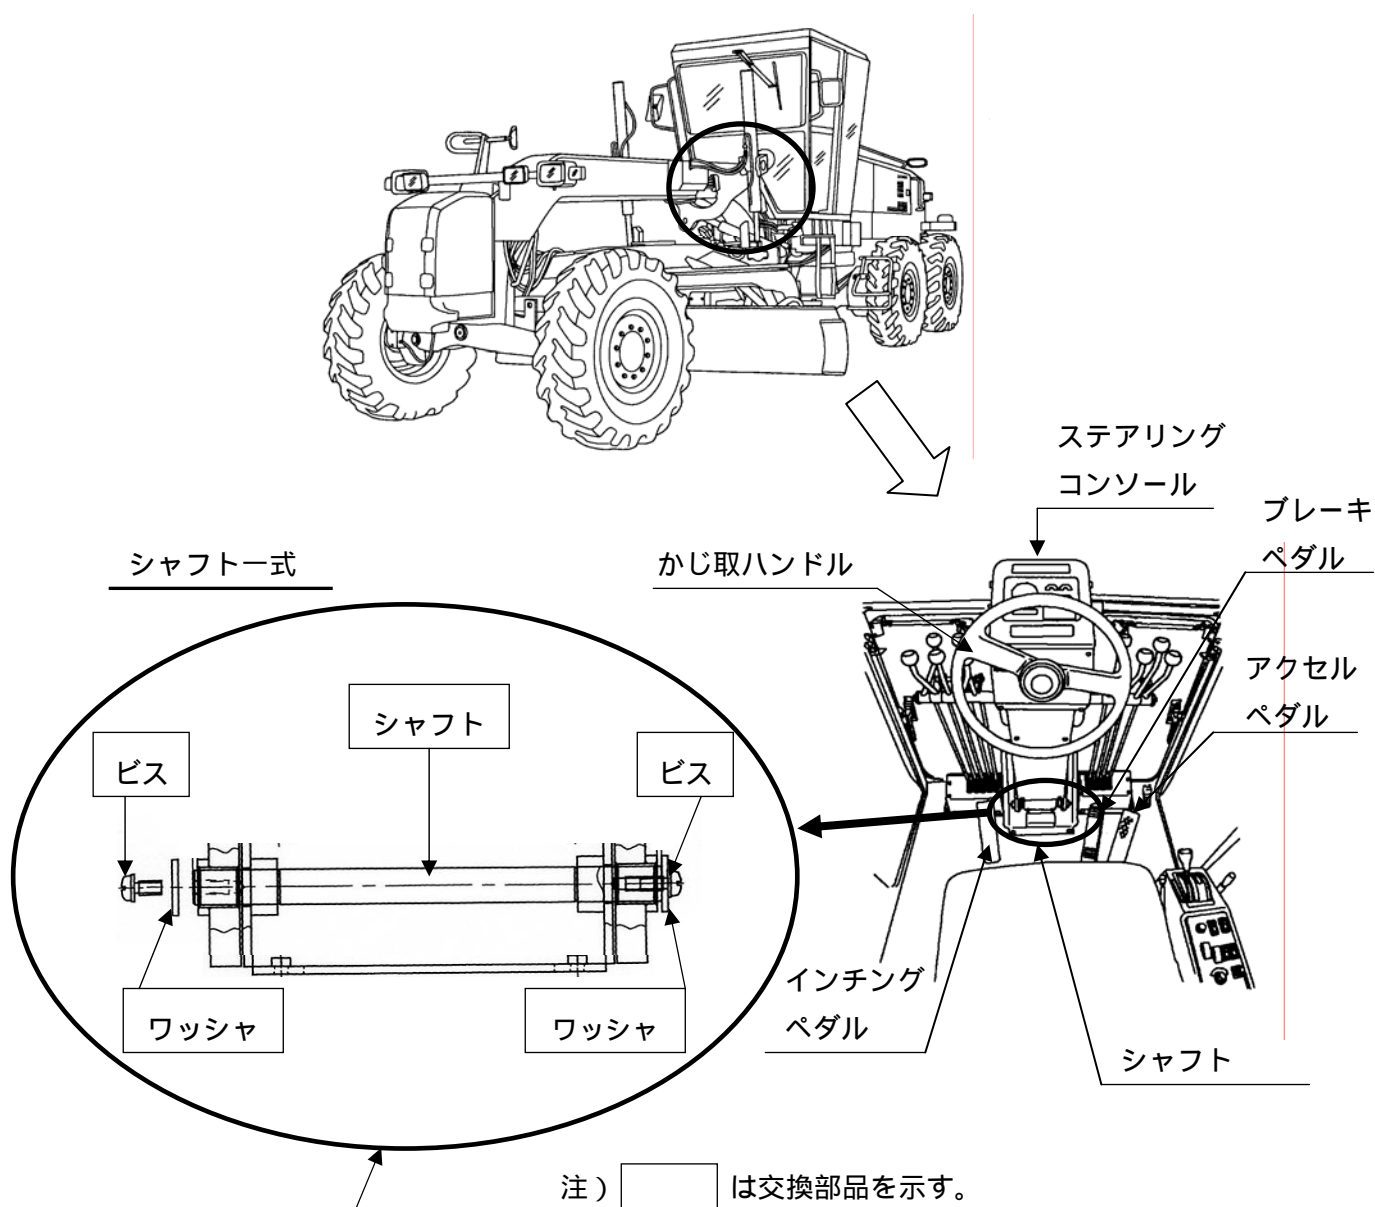
基準不適合箇所

かじ取ハンドルを固定するステアリングコンソールにおいて、運転姿勢等に合わせてかじ取ハンドルの角度を調節するための支点となるシャフトの固定方法が不適切なため、当該シャフトを固定しているビスが走行中の振動により緩むものがある。そのため、そのままの状態で使用を続けると、ビスが脱落し、最悪の場合、当該シャフトが抜け出してブレーキペダルの操作を妨げるおそれがある。

改善処置の内容： 全車両、シャフト一式を対策品に交換する。

識別： シャフト一式の左側端部に白ペイントを塗布する。
