## 改善箇所説明図

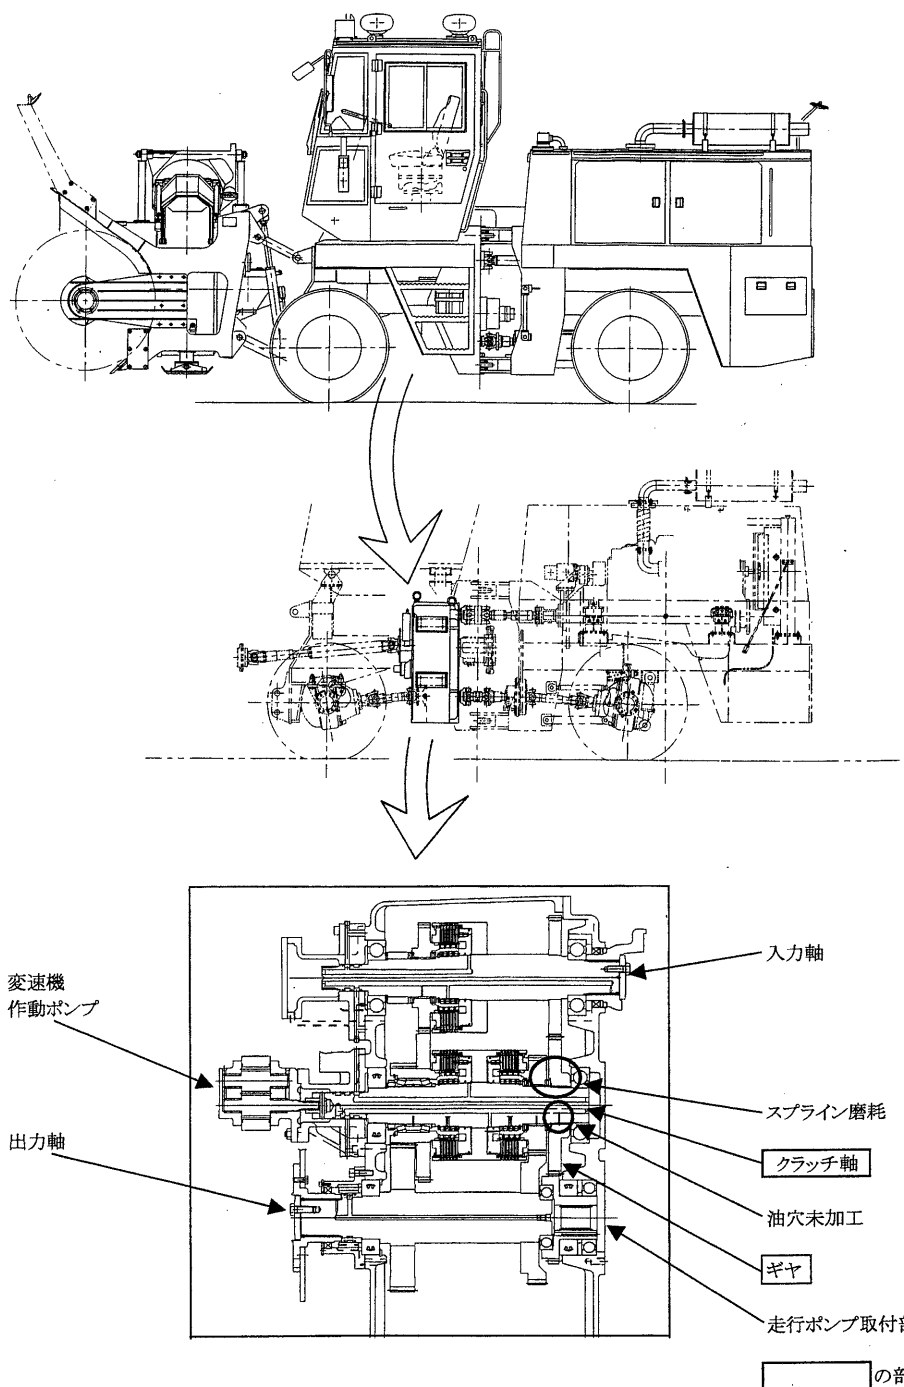
変速機内部のクラッチ軸スプライン部の油穴が未加工のため、スプライン部が潤滑不足になるものがある。そのためそのまま使用を続けると、クラッチ軸とギヤのスプライン部に磨耗が生じて滑りが発生し、動力が変速機作動ポンプへ伝わらず、最悪の場合、走行不能となるおそれがある。

全車両、当該クラッチ軸を良品と、当該ギヤを新品と交換する。

変速機の製造所銘板左横に白ペンキでGマークを記入する。
