## 改善箇所説明図 ①

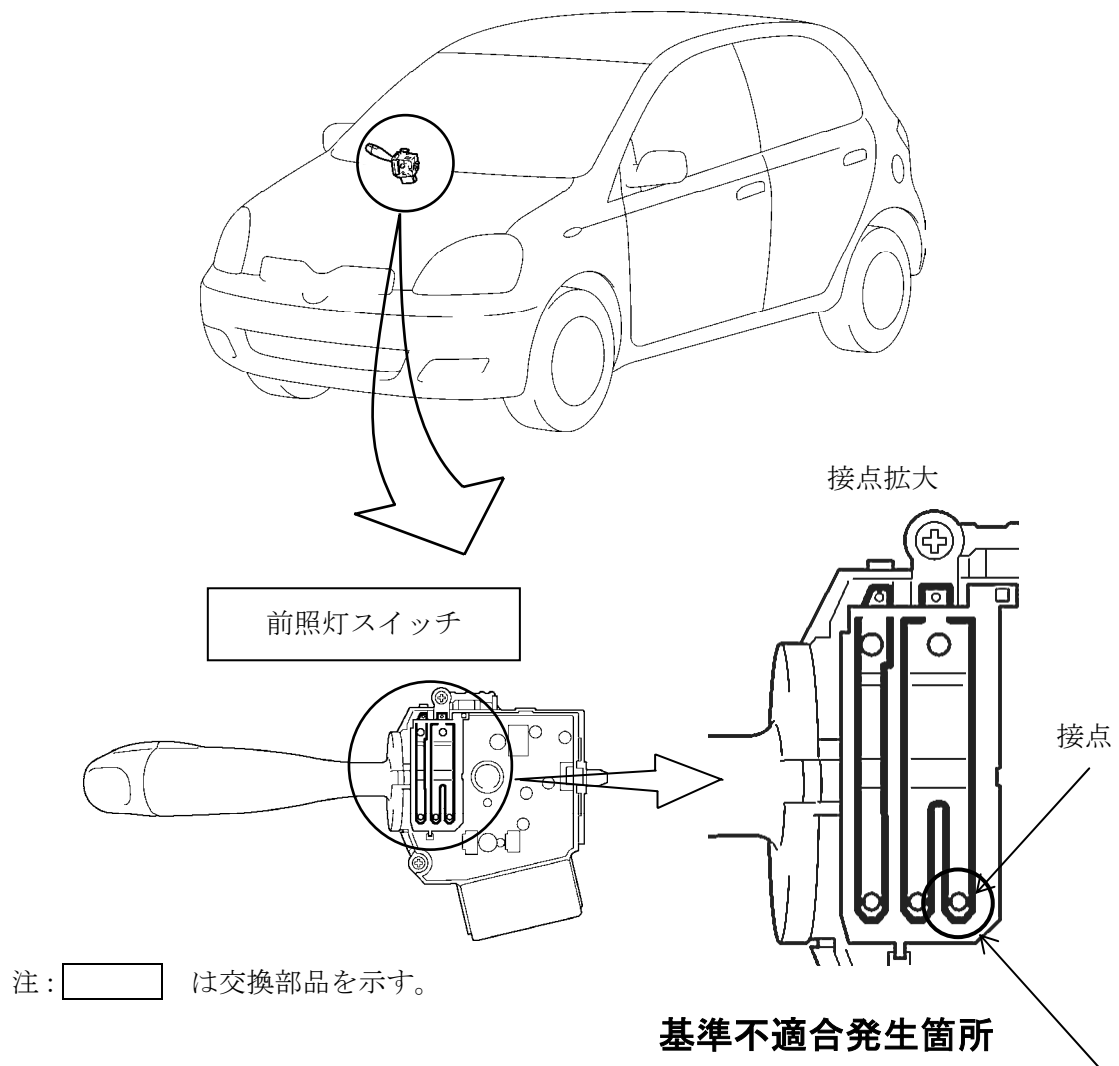
前照灯スイッチ内部の接点の形状が不適切なため、接点の摩耗が早くなり、摩耗粉を伝って摺動グリースが当該接点に付着し絶縁物が生成されることがある。そのため、前照灯が時々点灯しなくなり、そのまま使用を続けると、当該接点の電気抵抗が増加して過熱し、樹脂部が溶損して消灯するおそれがある。

全車両、前照灯スイッチを対策品に交換する。

識別：改善済車両にはエンジンルーム内のネームプレート右上隅に黄色ペイントを塗布する。

なお、カローラパシファはネームプレート左下隅、Will VS は右下隅、RAV4 J、RAV4 L は左上隅に黄色ペイントを塗布する。
