## 改善箇所説明図 ②

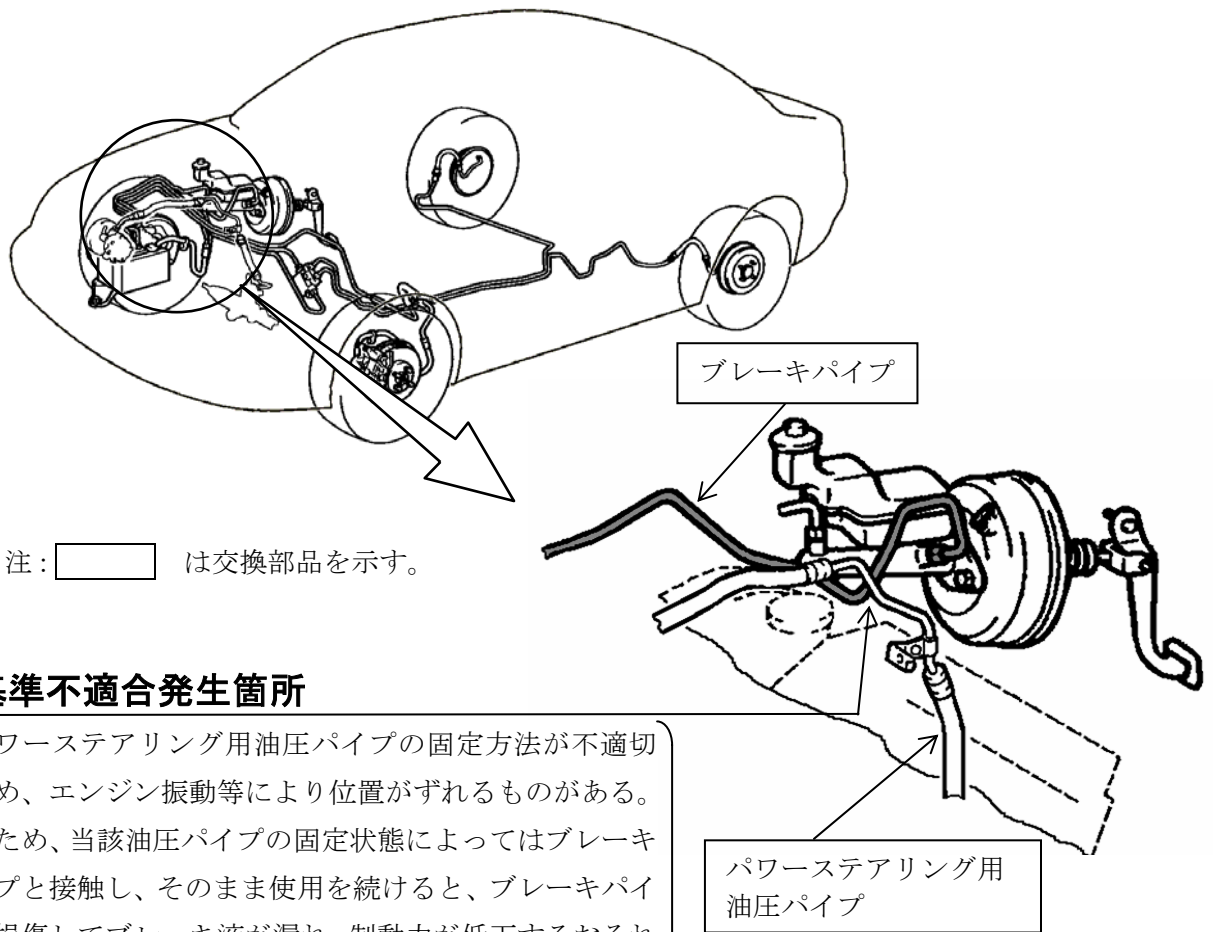
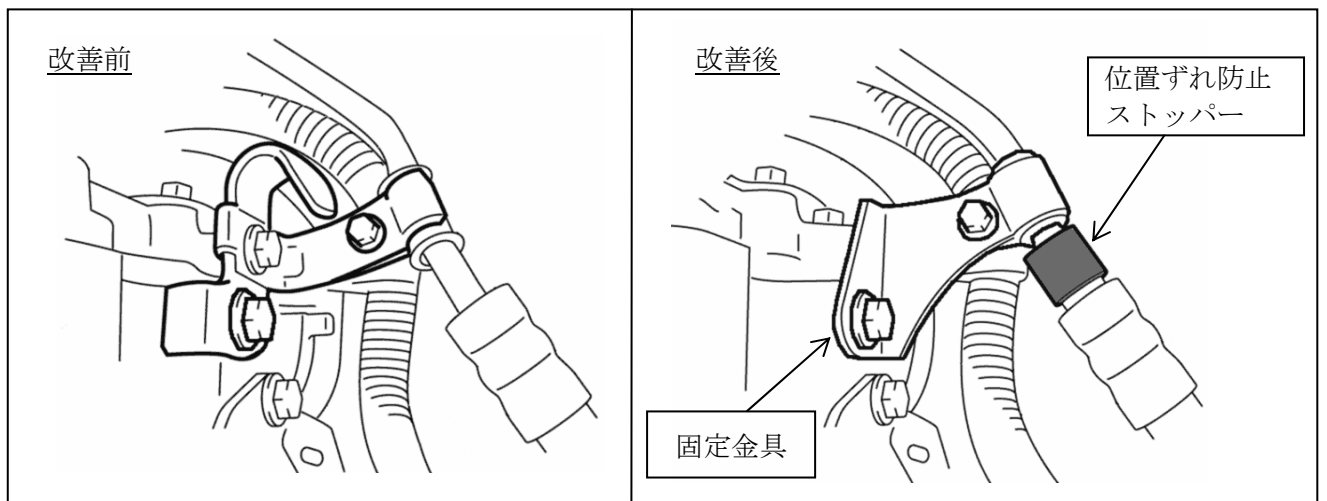
パワーステアリング用油圧パイプの固定方法が不適切なため、エンジン振動等により位置がずれるものがある。そのため、当該油圧パイプの固定状態によってはブレーキパイプと接触し、そのまま使用を続けると、ブレーキパイプが損傷してブレーキ液が漏れ、制動力が低下するおそれがある。

全車両、当該油圧パイプの固定金具を新品に交換し、位置ずれ防止ストッパーを追加する。また、ブレーキパイプと当該油圧パイプに損傷があるものは新品と交換する。

識別：改善済車両にはエンジンルーム内のネームプレート右上隅に黄色ペイントを塗布する。
