## 改善箇所説明図

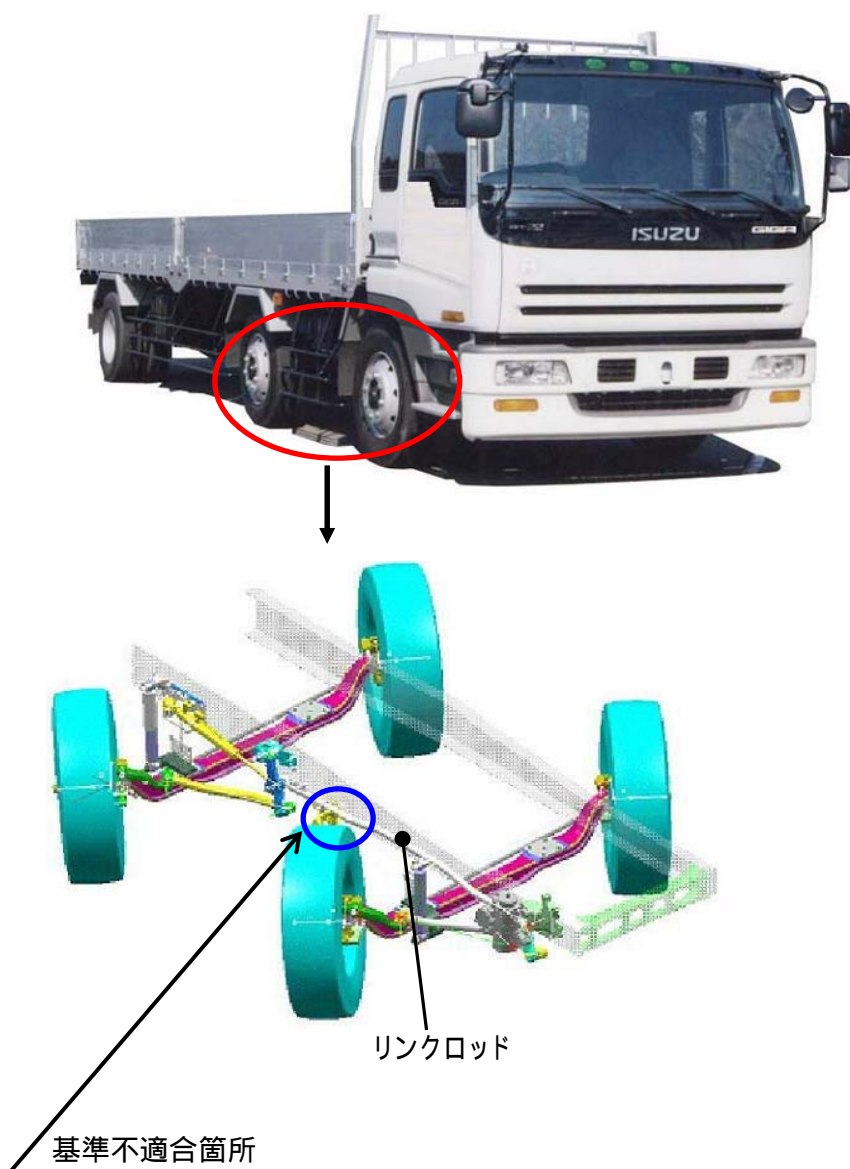
前2軸車において、タイヤの切角が不適切なため、スタッドレスタイヤを装着し、ハンドルを最大限度まで切った状態で段差を通過した場合、タイヤがリンクロッドと接触することがある。そのため、そのままの状態で使用を続けると、接触部分に錆が発生し、最悪の場合、当該ロッドが折損して、確実な操舵ができなくなるおそれがある。

改善の内容: 全車両、タイヤ切角ストッパを調整する。なお、リンクロッドが損傷している場合は、新品と交換する。

識別: リンクロッドに白色ペイントを塗布する。
