改善箇所説明図（型式 W039 の例）

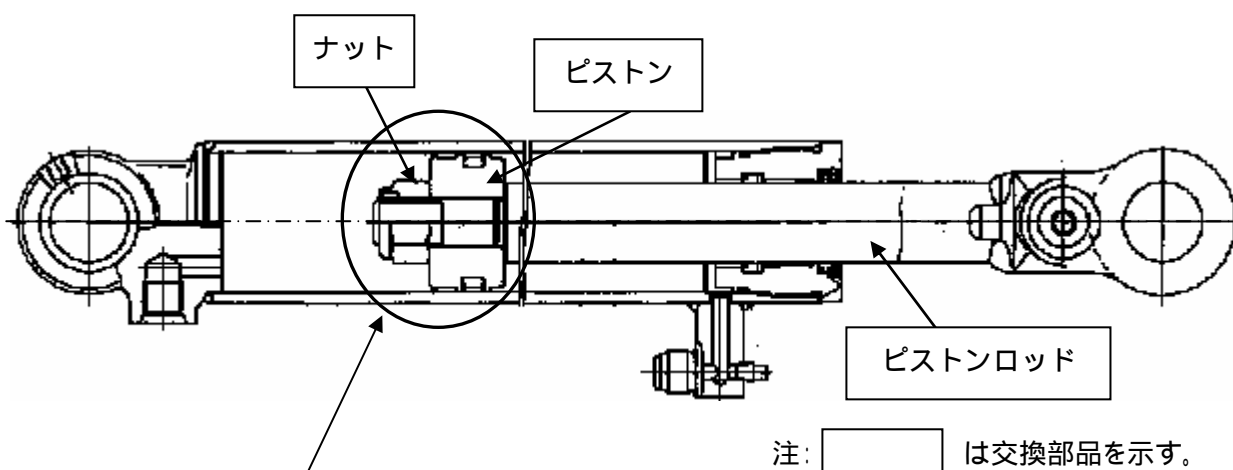
（かじ取シリンダー式の断面図）

基準不適合発生箇所

かじ取シリンダにおいて、ピストンを取付けるピストンロッドのネジ部の強度が不足しているため、作業時に、作業装置を障害物等に衝突させた場合、当該ネジ部に過大な負荷がかかって、ネジが伸びることがある。そのため、そのままの状態で使用を続けるとナットが緩み、最悪の場合、ナットが脱落し、かじ取操作ができなくなるおそれがある。

改善措置の内容： 全車両、かじ取シリンダのピストンロッド構成部品を対策品と交換する。

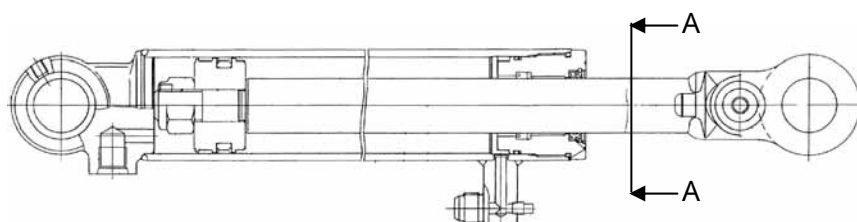
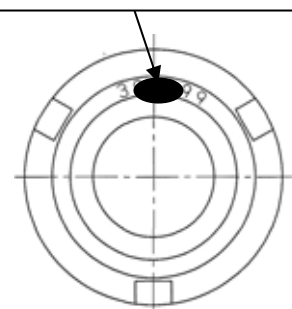
A - A(拡大視)

製造刻印番号の上に黒ペイント塗布

識別： 製造刻印番号の上に黒ペイントを塗布して識別する。
